# PROCES VERBAL DESCRIPTIF

L'AN DEUX MILLE VINGT-TROIS

ET LE VINGT-CINQ AOUT

**à savoir sur la commune de VILLEFRANCHE SUR MER 06230, 856 avenue Bella Vista, moyenne corniche, consistant en une propriété dénommée Villa Romana comprenant une maison d'habitation, un pavillon indépendant au Sud de la maison, un pavillon en bordure de la moyenne corniche, quatre grottes situées sous les terrasses en limite de la parcelle cadastrée section AI numéro 77 et une piscine.**

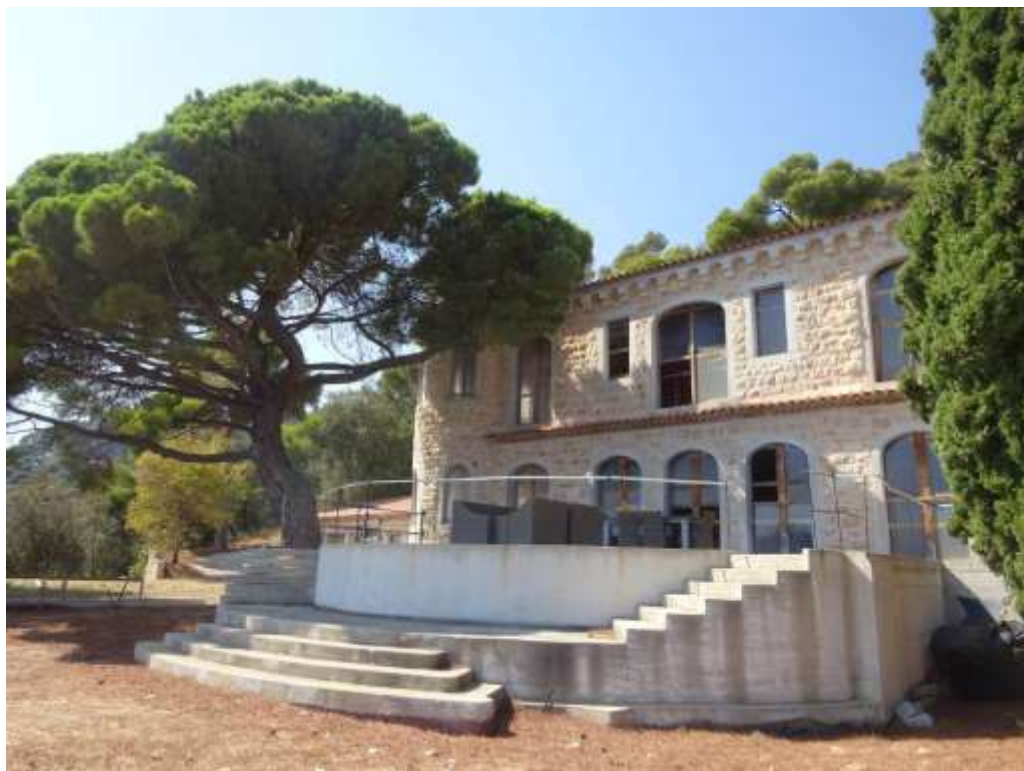
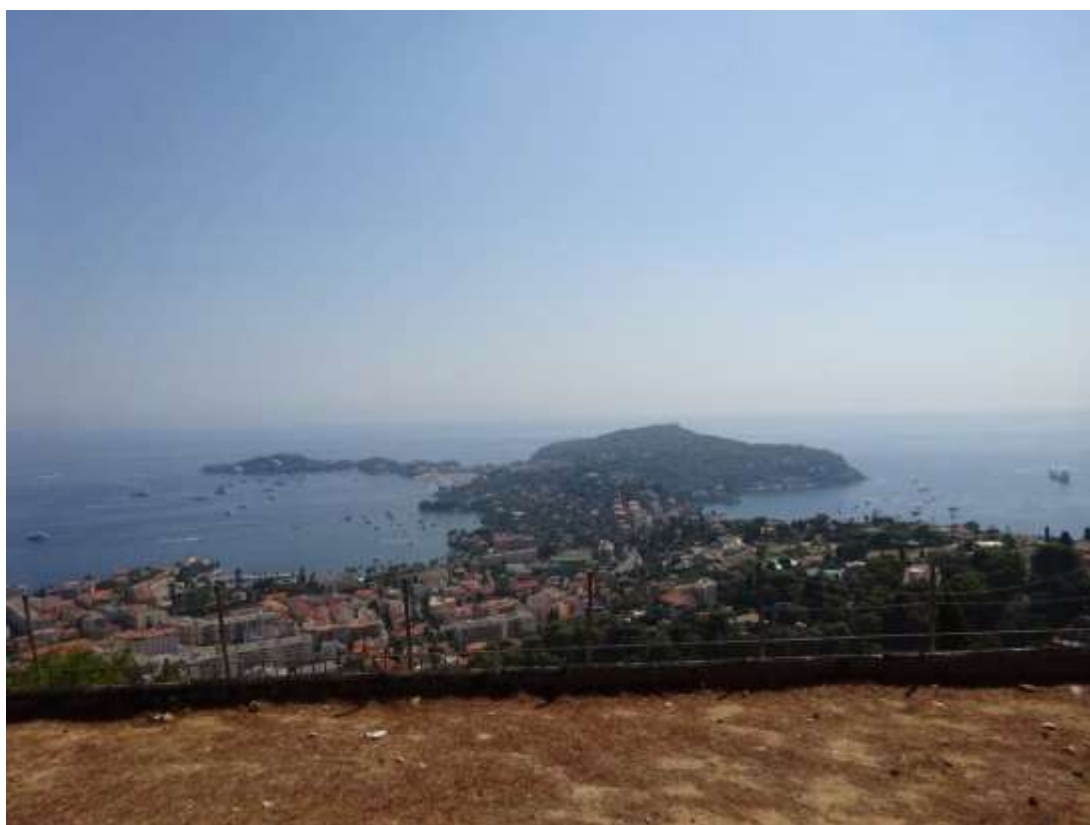
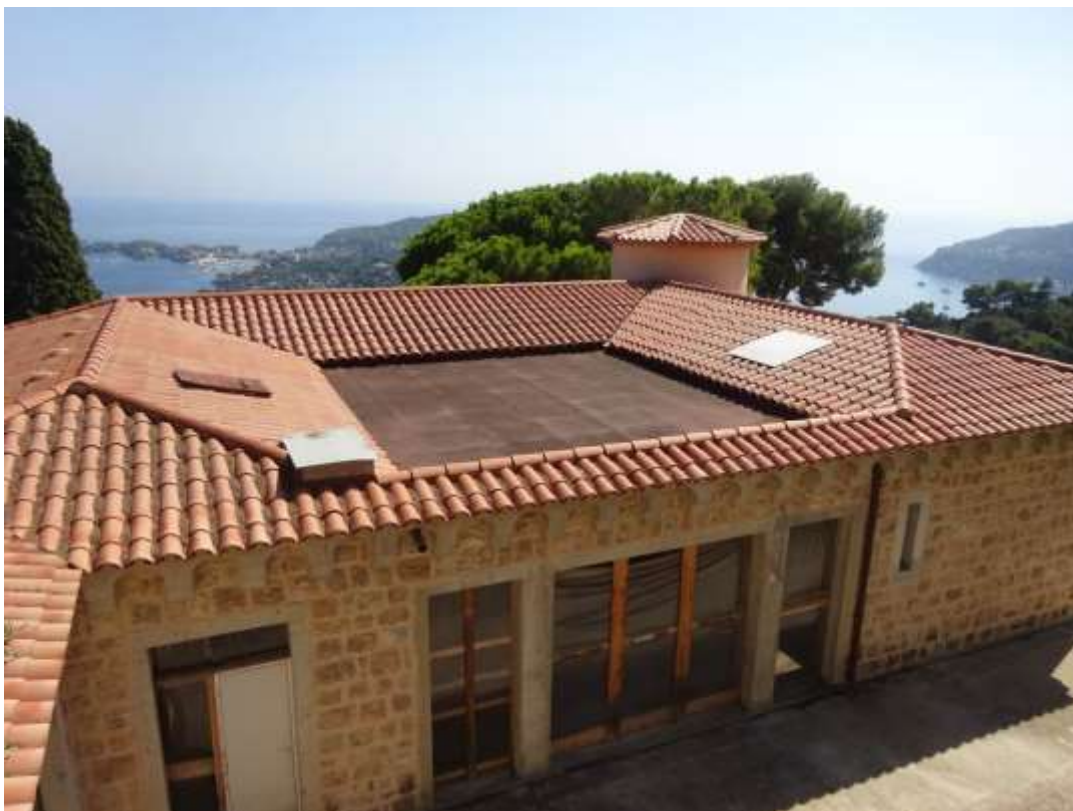
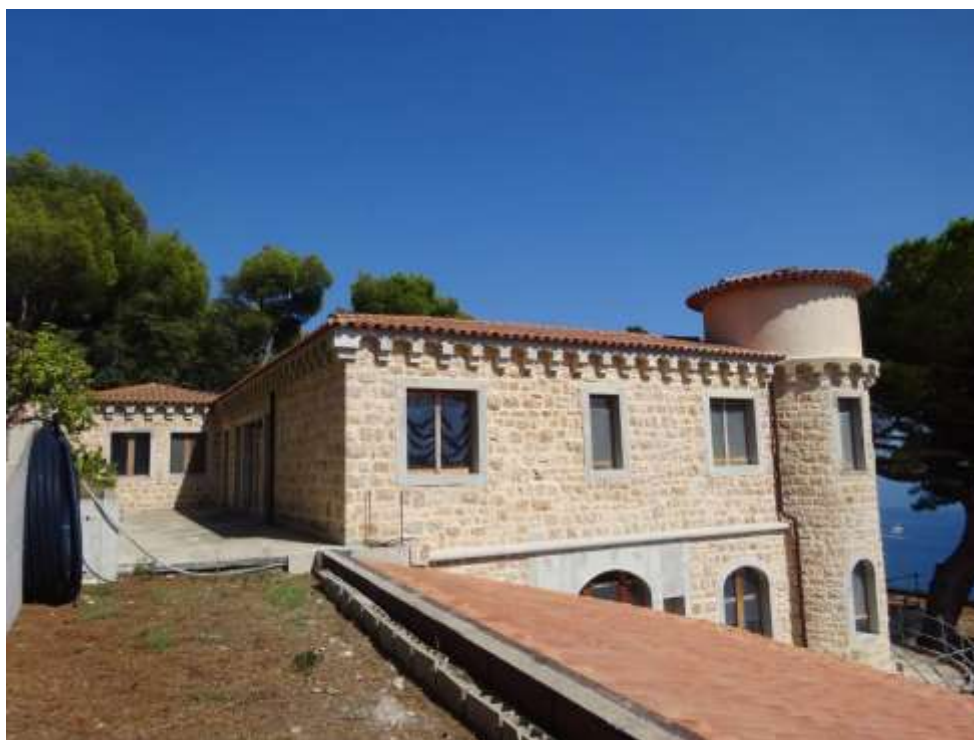
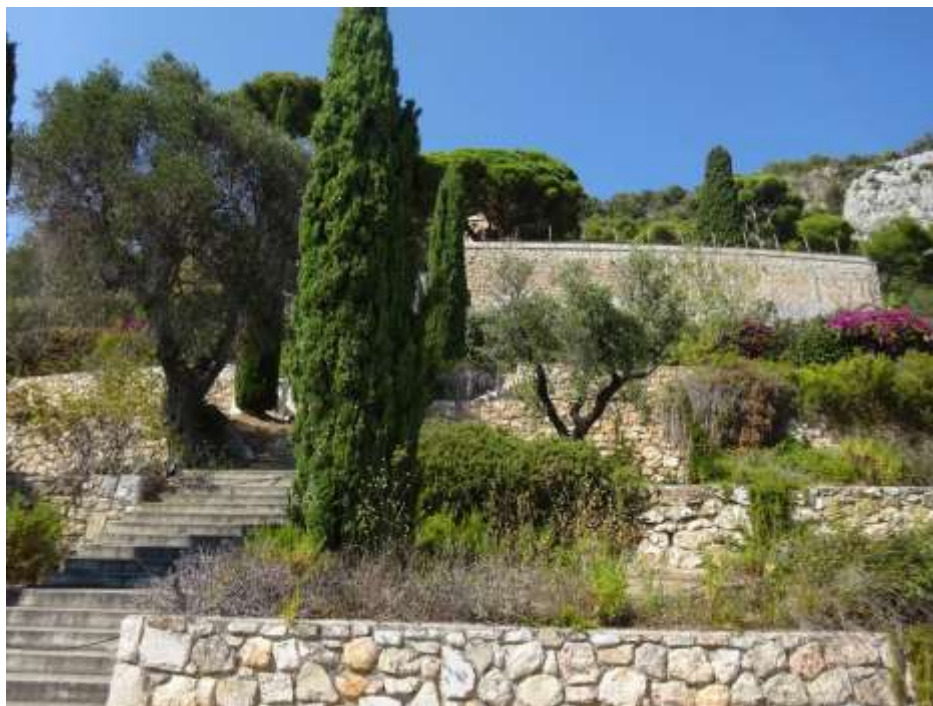
**Maison principale**

La maison principale est une villa avec façades en pierre et toiture en tuiles romanes, actuellement inoccupée, en cours de chantier dans sa globalité et inhabitable en l'état.

Les portes et fenêtres ne sont pas posées ; les ouvertures sont protégées par des plaques provisoires de plexiglas.

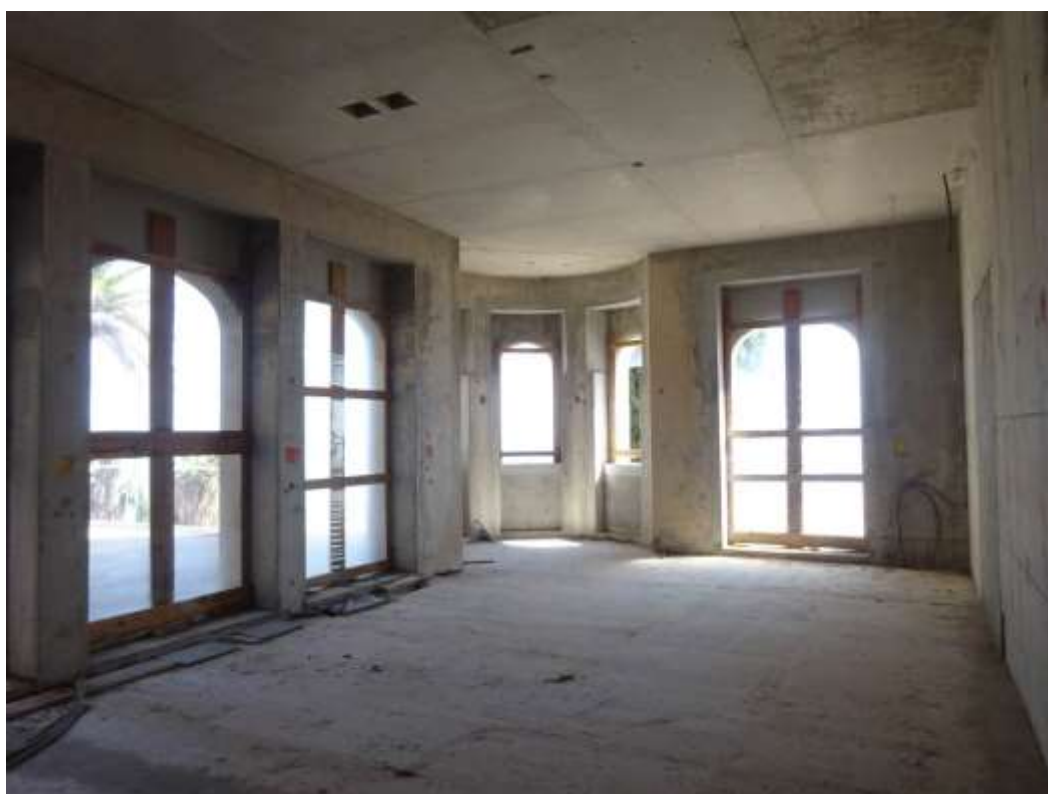
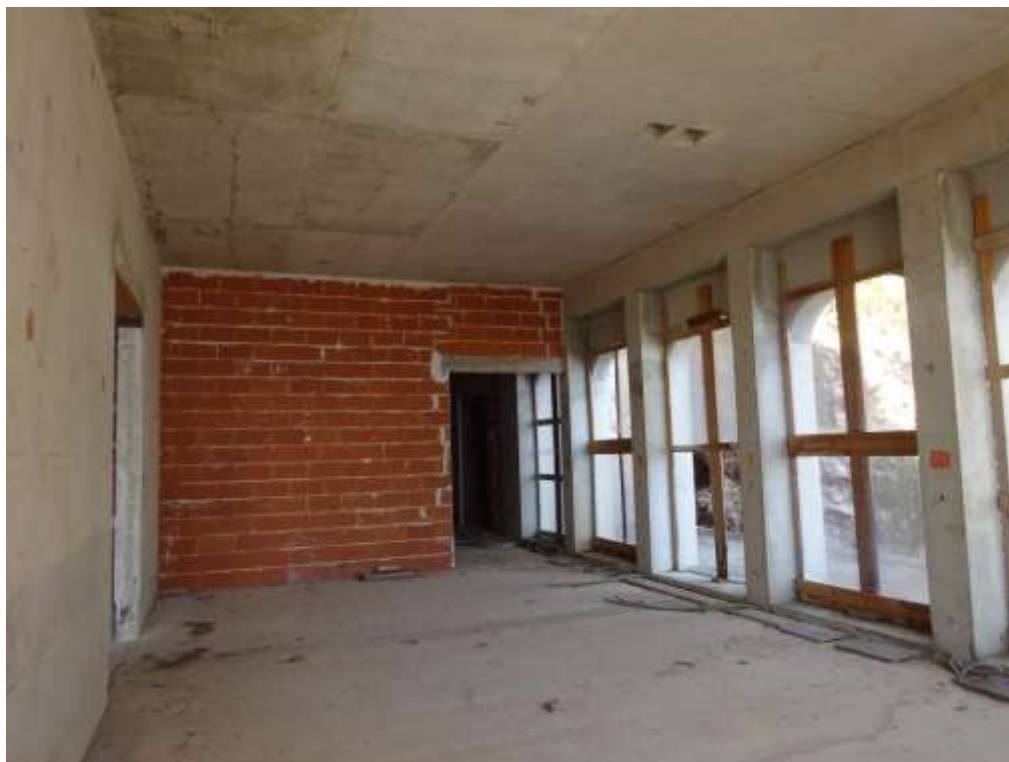
### **Pièce n° 3**

Dans le cadre de ce chantier à l'arrêt, de nombreuses réservations apparaissent dans les dalles béton ainsi que le passage de gaines électriques et des différents réseaux.

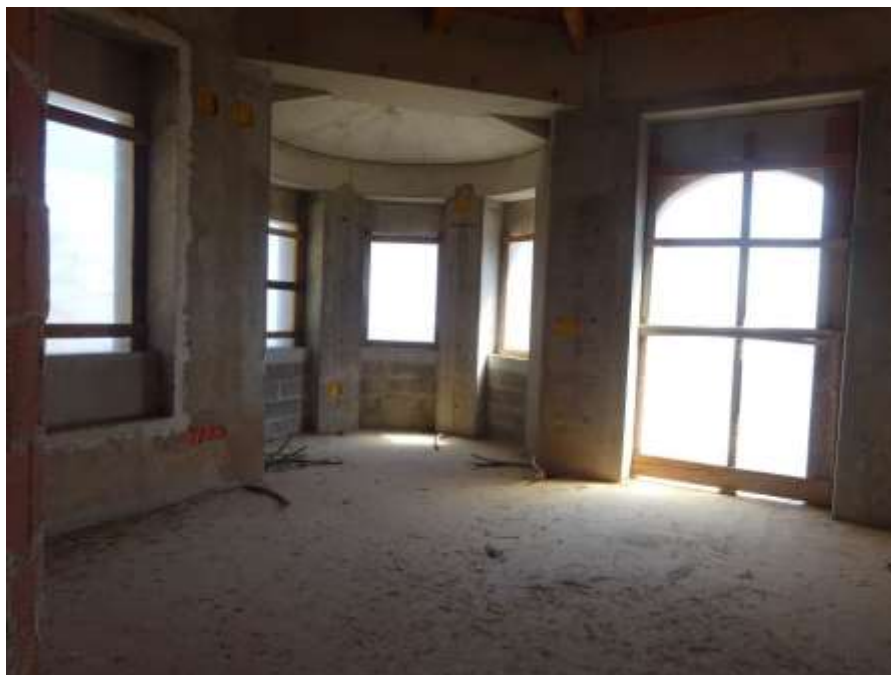
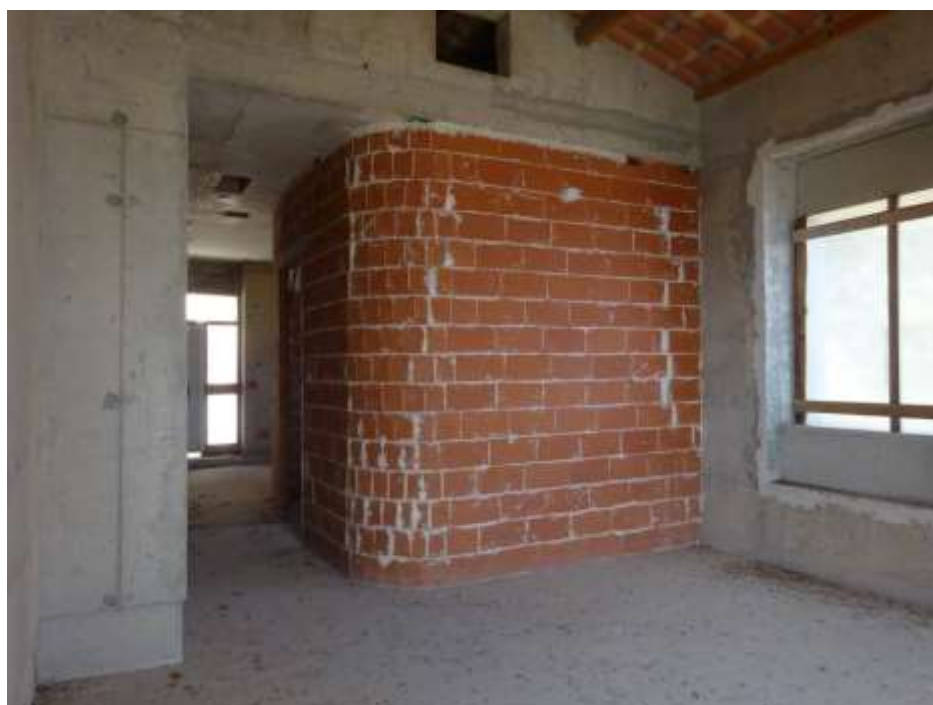
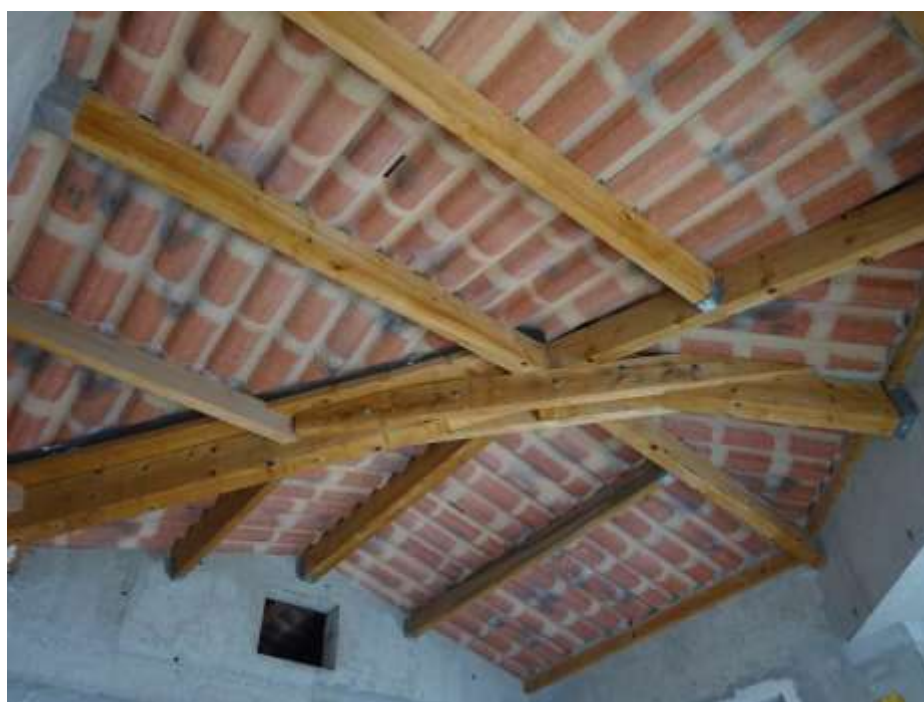
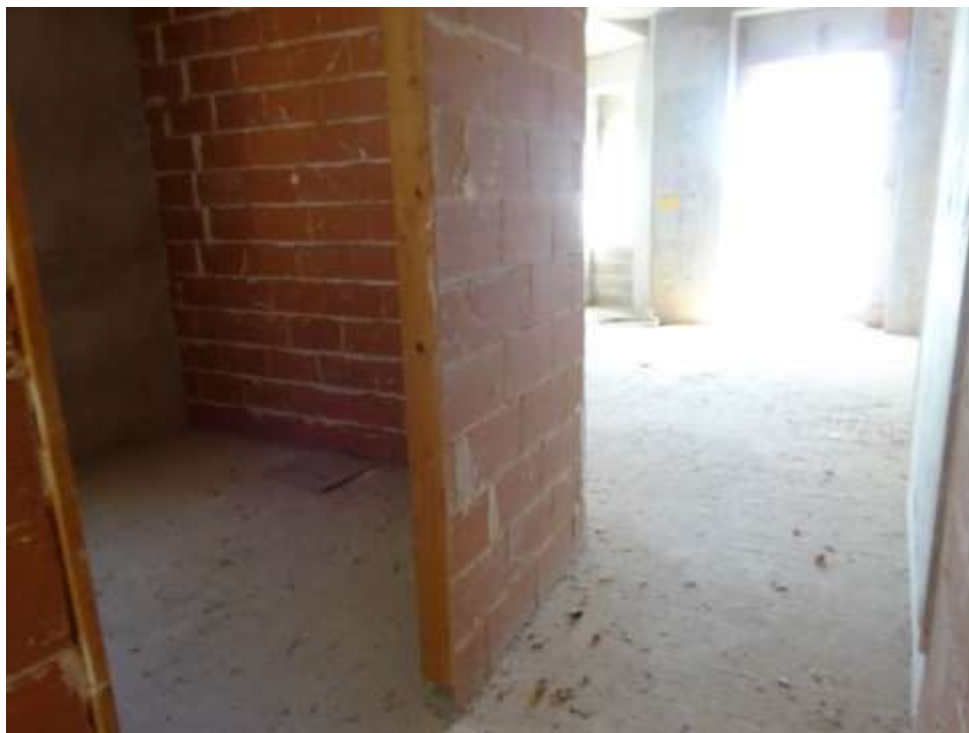
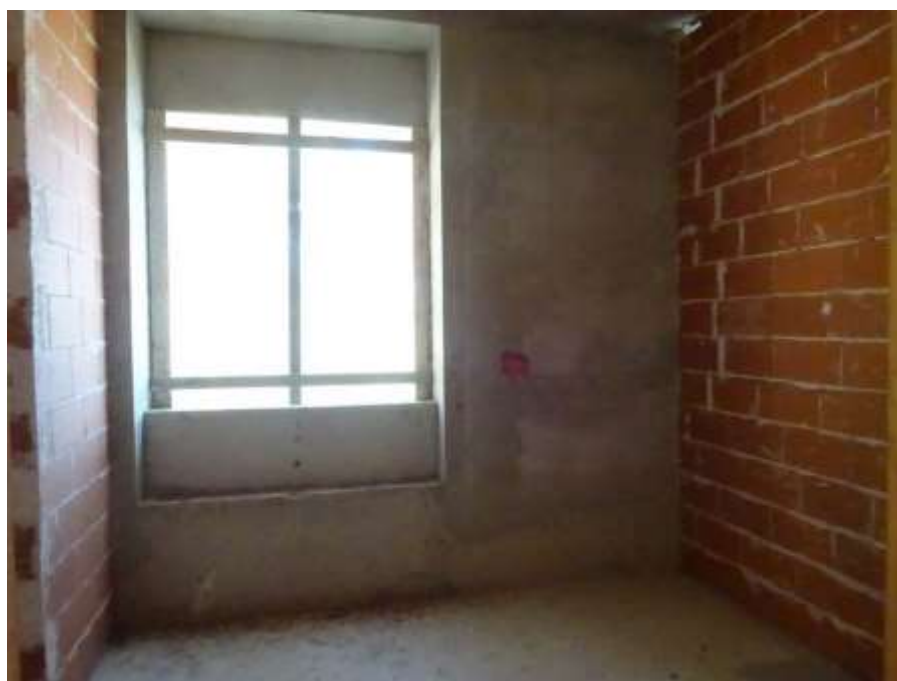
## Chambre n° 2

Apparaît la charpente de la toiture et la couverture de la villa.

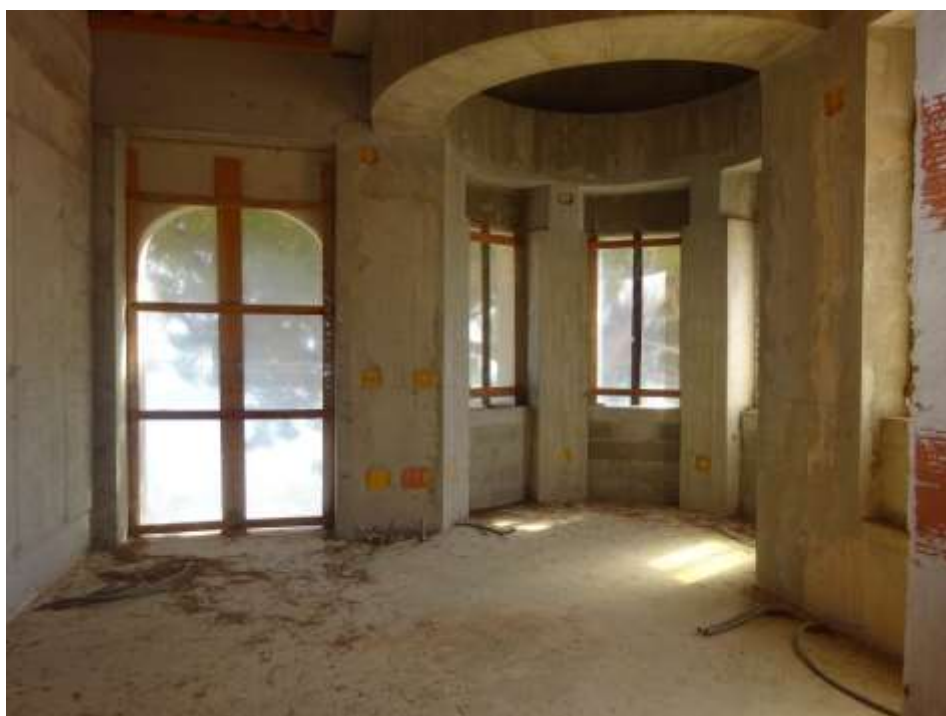
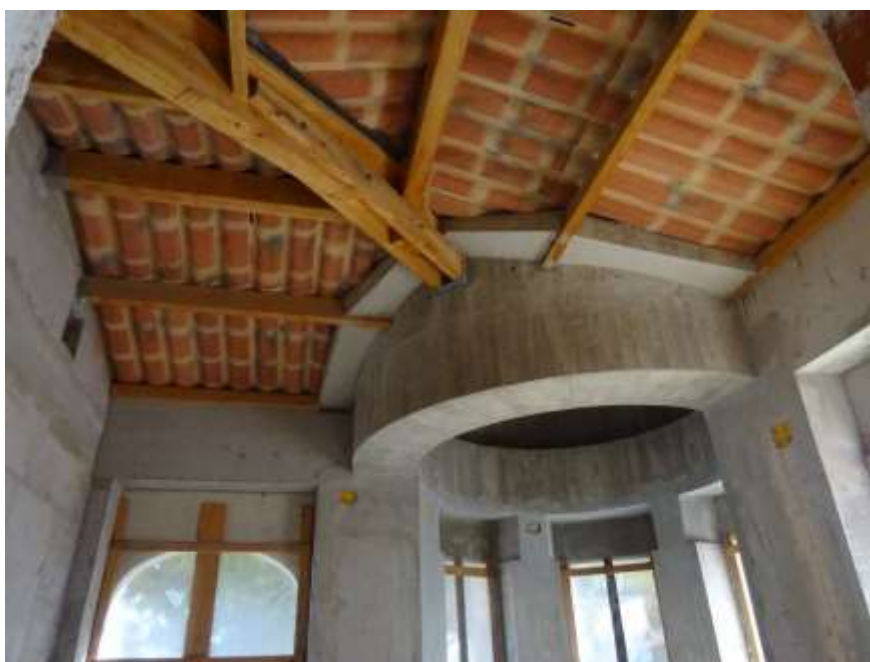
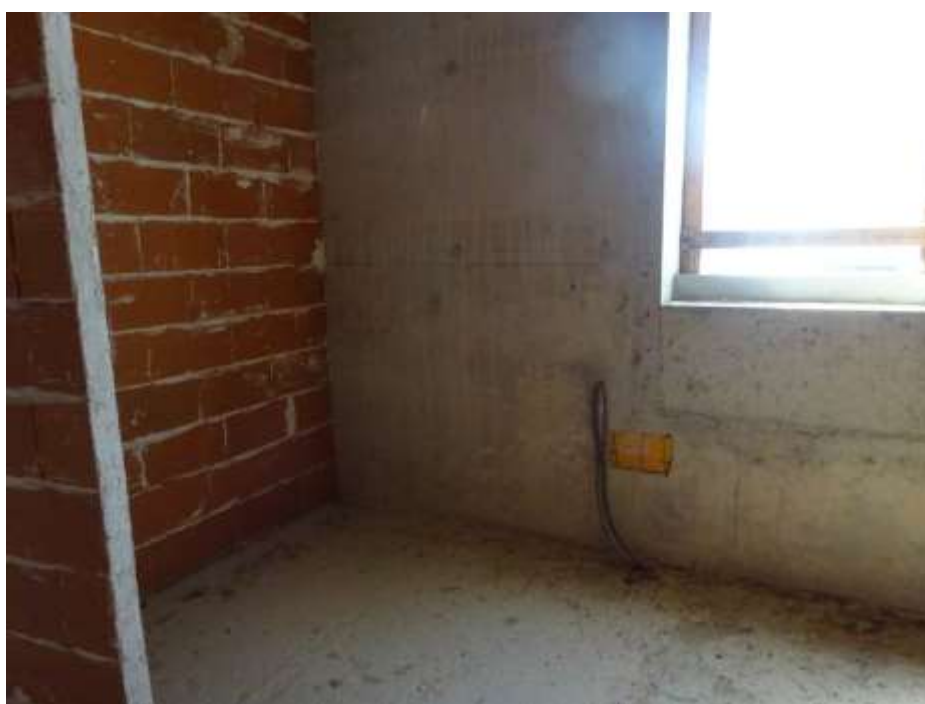
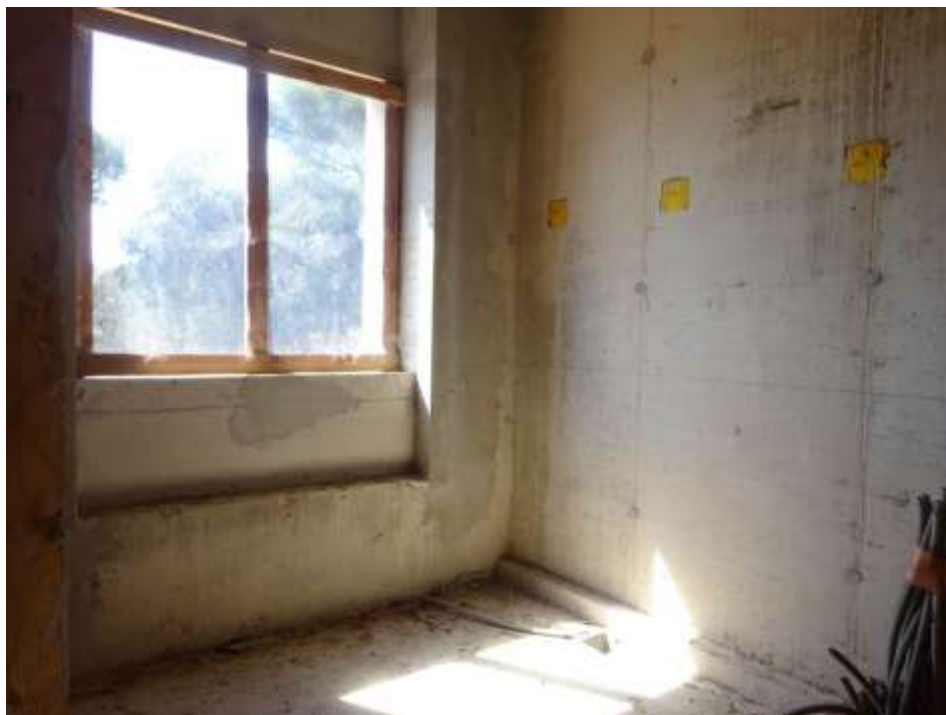
### **Chambre n° 4**

Passage de gaines en attente au sol et sous plafond.

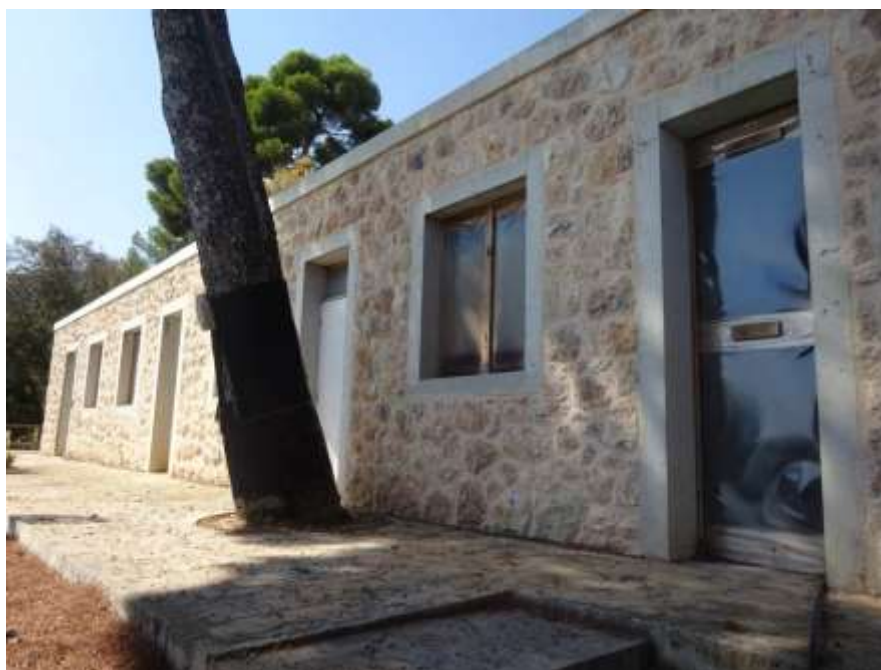
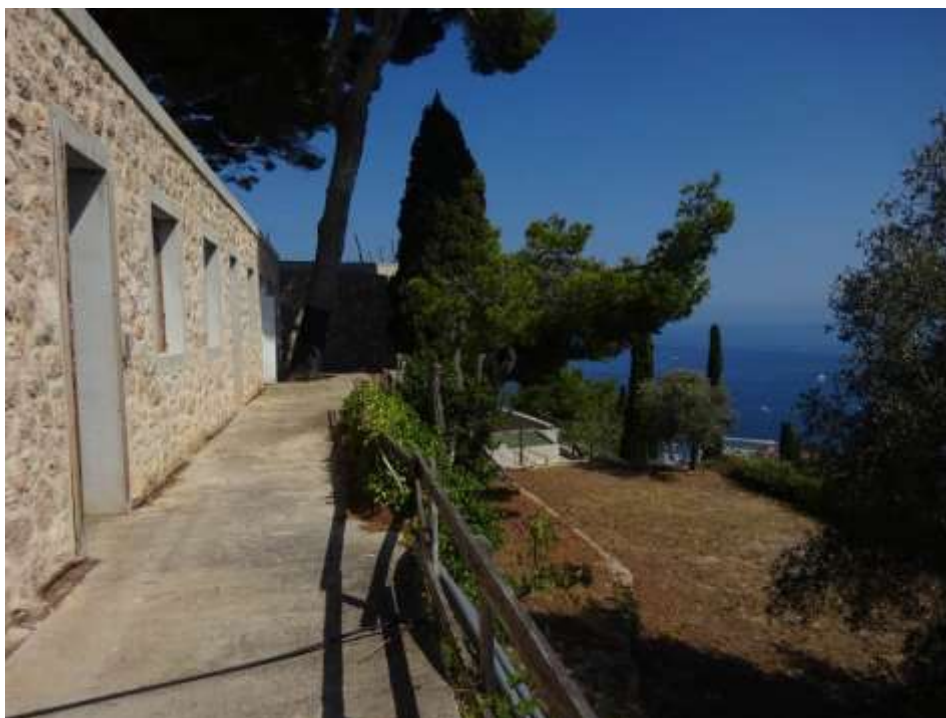
### PAVILLON INDEPENDANT

Il a été divisé en trois studios qui sont à l'état de chantier comme le reste de la propriété.

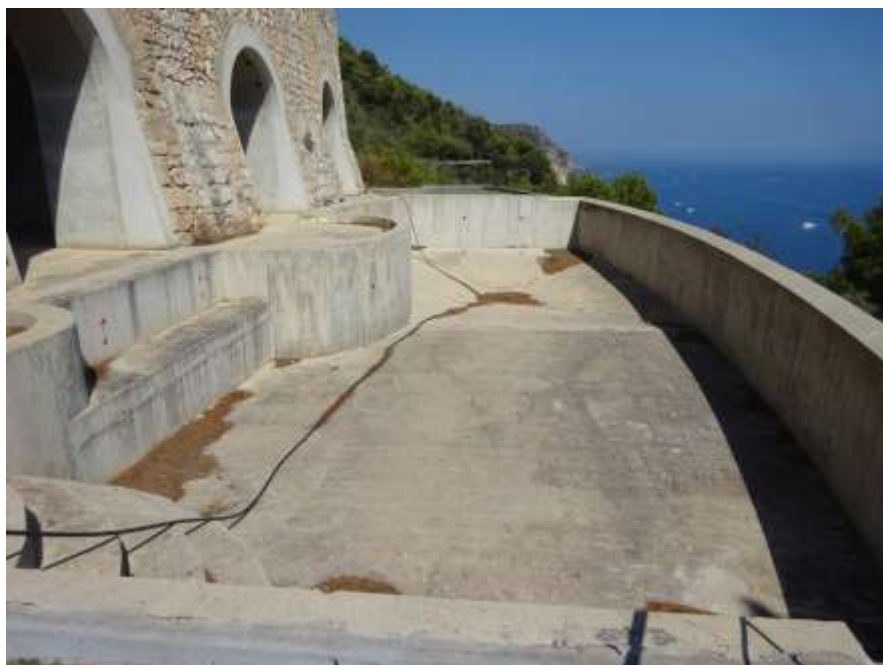
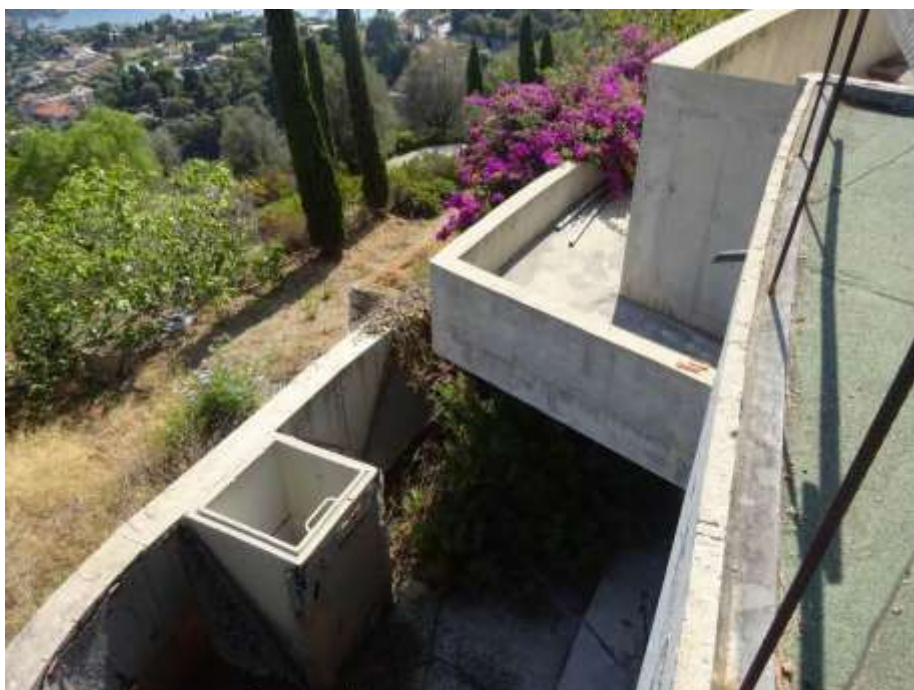
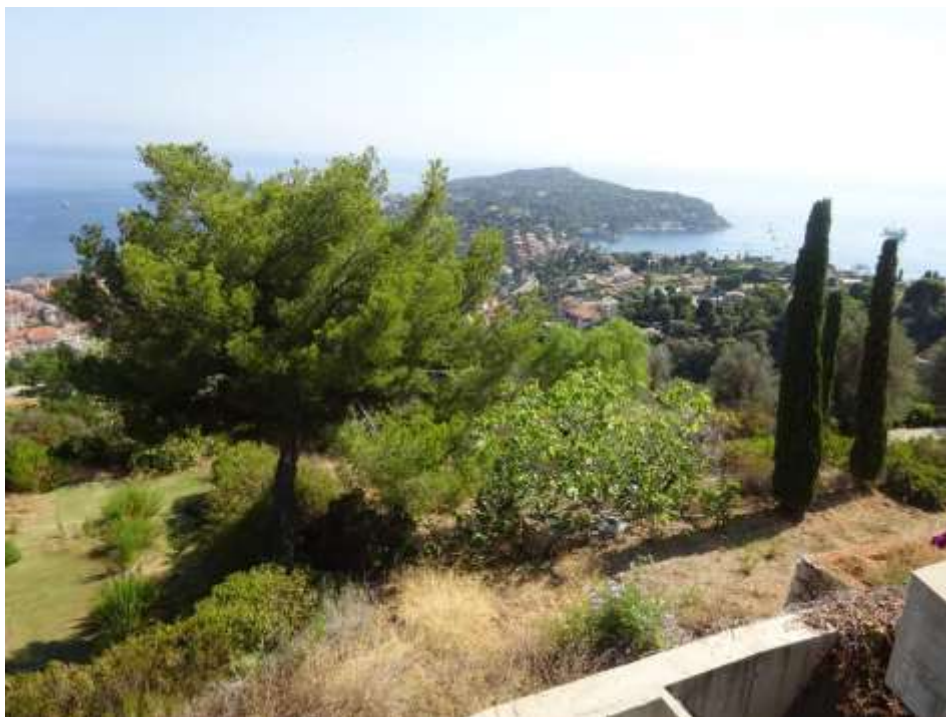
## Piscine

Il s'agit d'une piscine à débordement en béton à l'état brut.

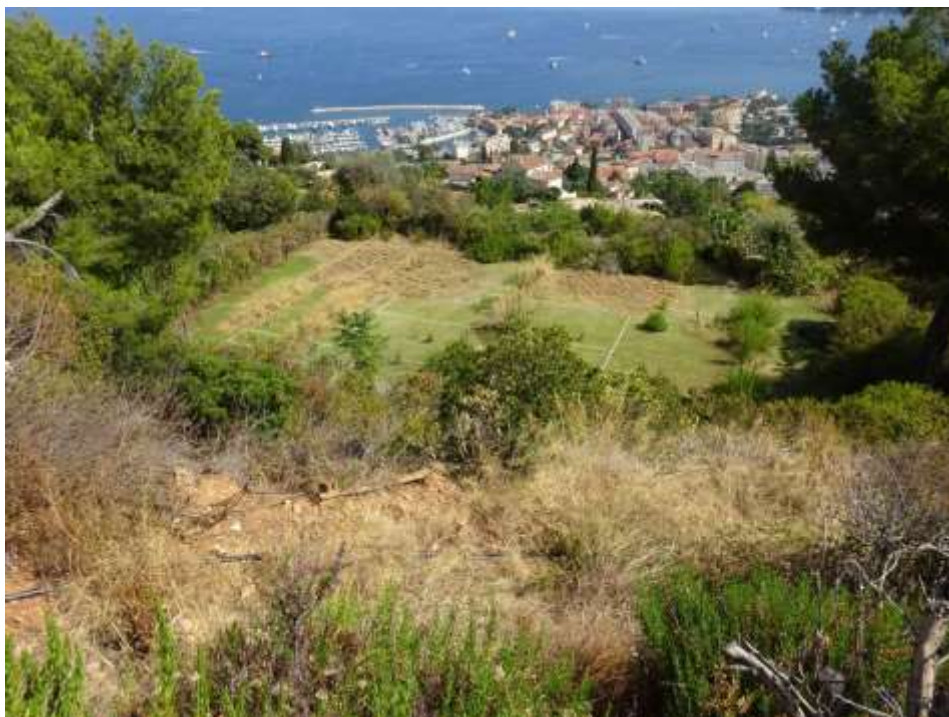
### **Terrain de tennis**

En contrebas, en façade Sud-Est, ancien terrain de tennis laissé à l'abandon.

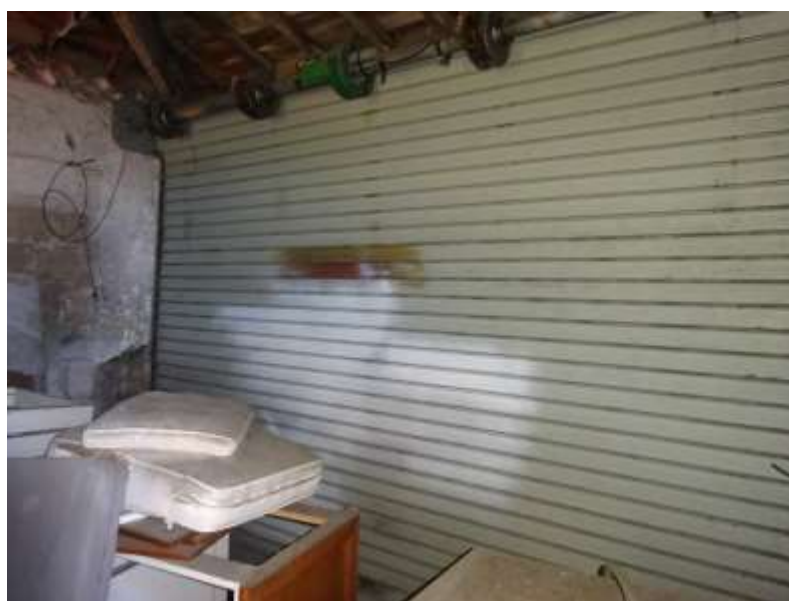
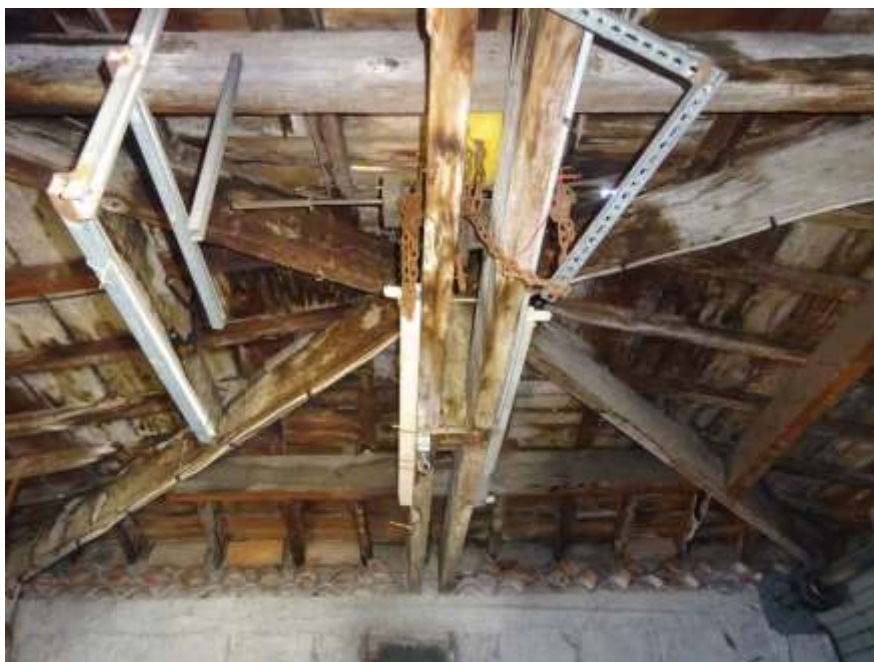
#### Garage

Petit garage attenant au pavillon, d'état très vétuste, charpente bois fortement dégradée, toiture tuiles canal.

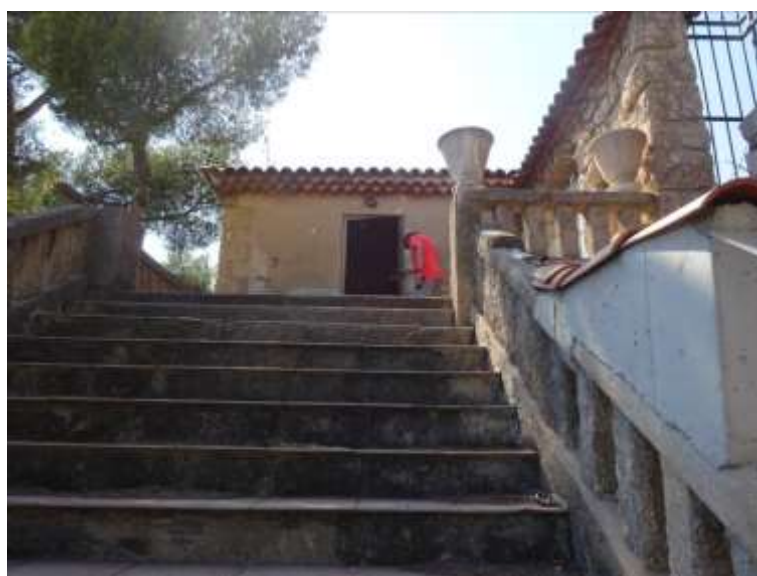
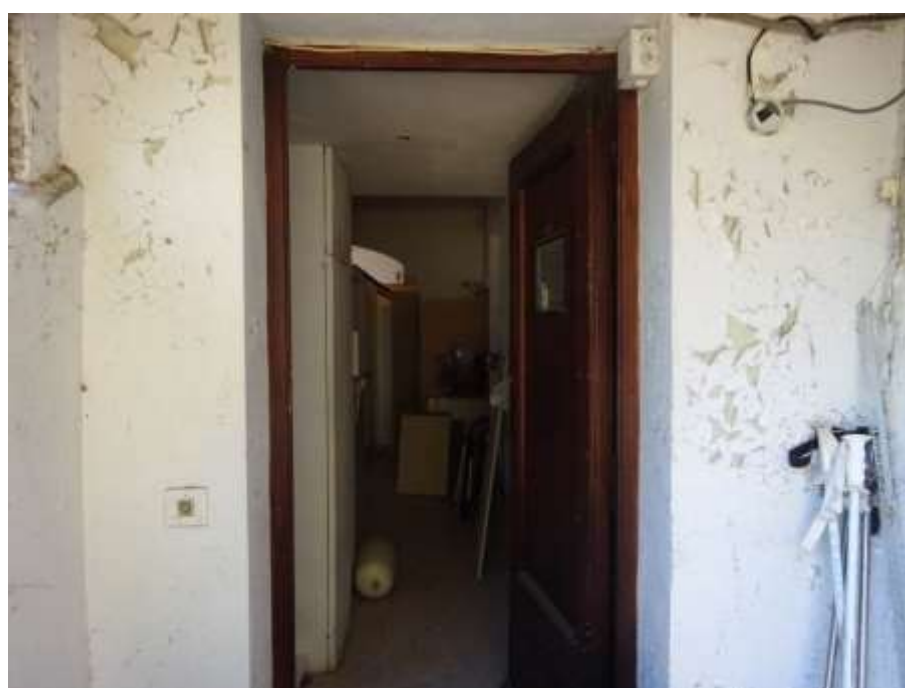
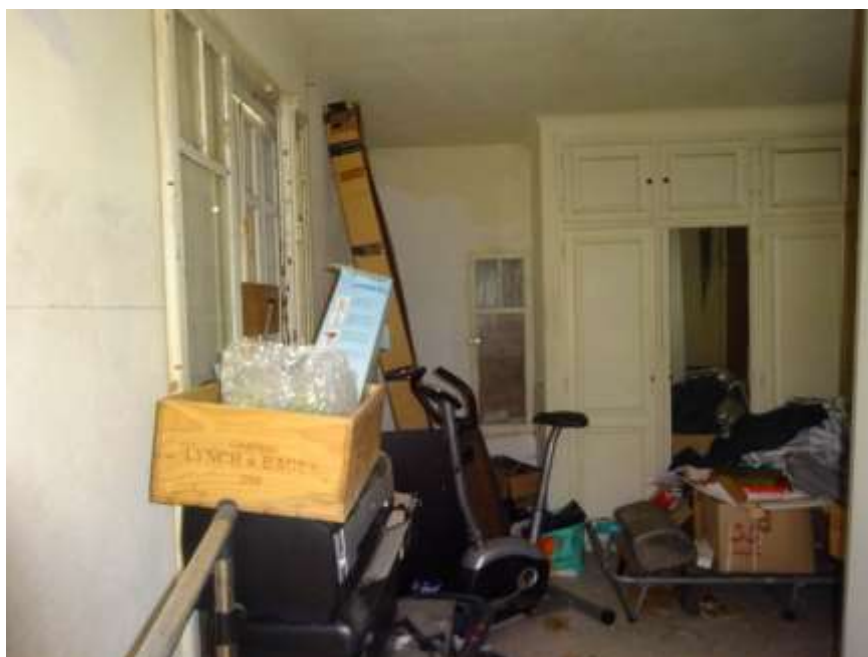
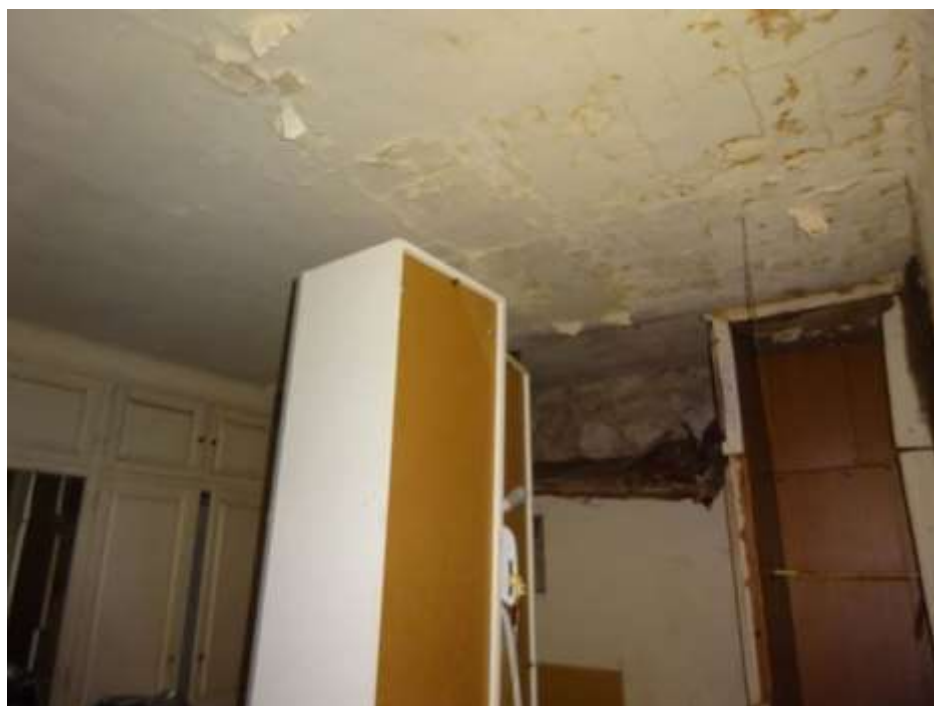
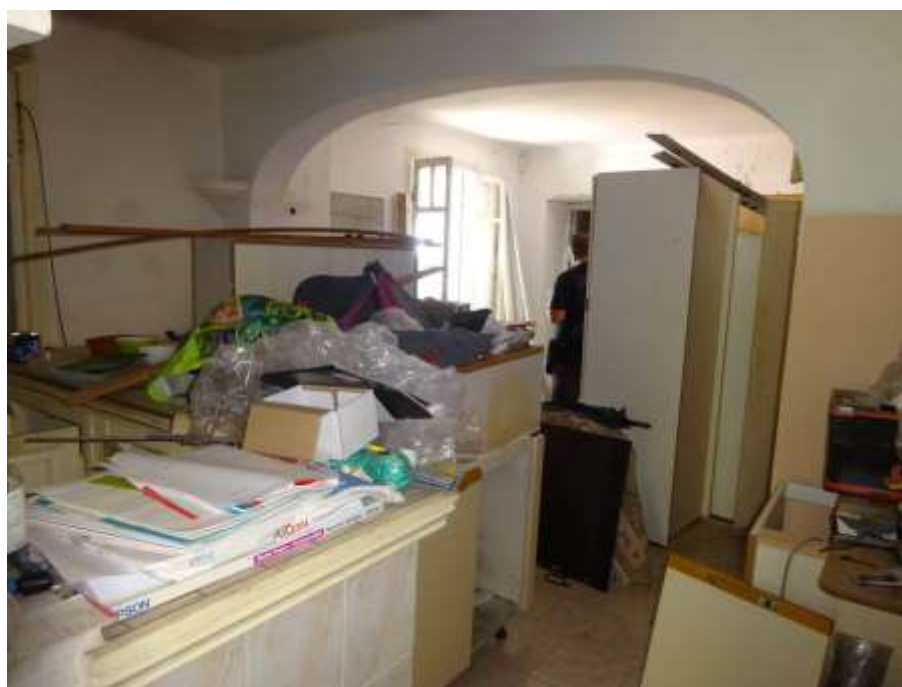
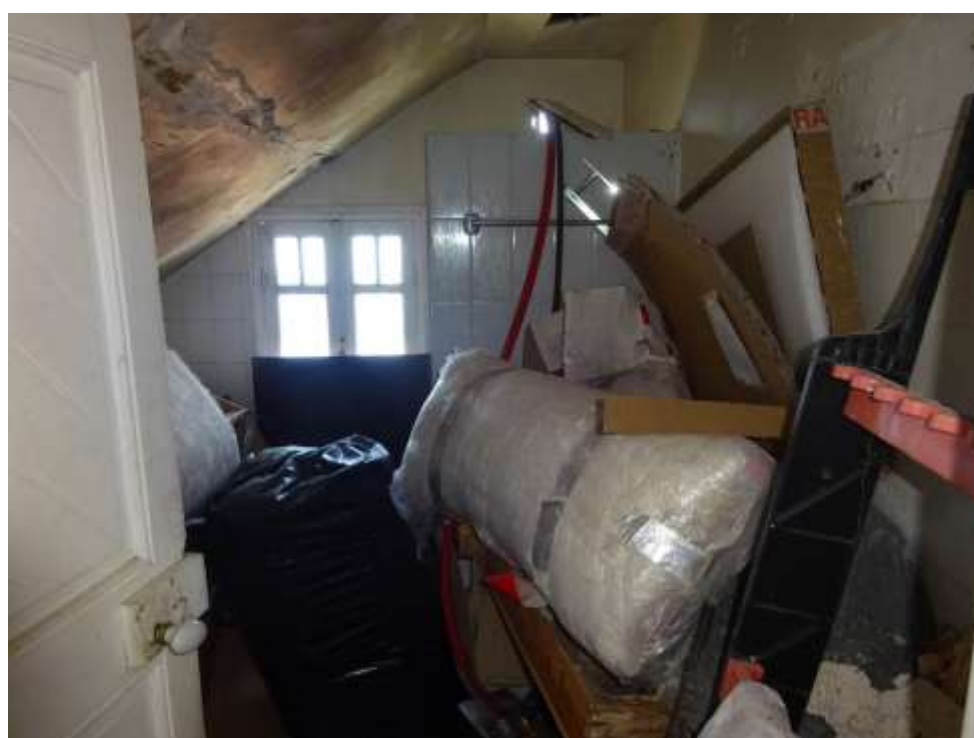
### **Pavillon indépendant**

**Les lieux sont très fortement dégradés, vétustes, inhabitables en l'état.**
