# ETAT DES RISQUES ET POLLUTIONS

# Dossier Diagnostic Technique

060100335

Adresse : ..... **Villa Sainte Marie, 64 av de Provence**  
Commune : ..... **06360 EZE**  
Périmètre de repérage: **MAISON ET GARAGE**

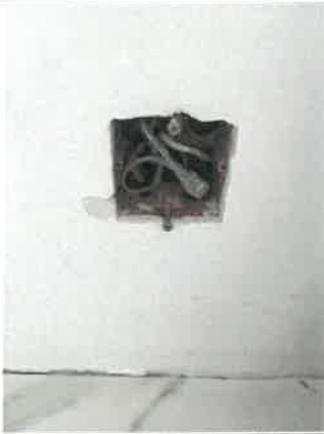
<p>Photo PhEle001                  Libellé de l'anomalie : B8.3 e Au moins un conducteur isolé n'est pas placé sur toute sa longueur dans un conduit, une goulotte ou une plinthe ou une huisserie, en matière isolante ou métallique, jusqu'à sa pénétration dans le matériel électrique qu'il alimente.                  Remarques : Présence de conducteurs électriques non protégés mécaniquement ; Faire intervenir un électricien qualifié afin d'installer des protections mécanique sur les conducteurs non protégés</p>

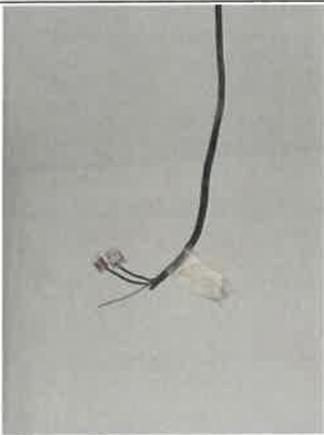
<p>Photo PhEle002                  Libellé de l'anomalie : B7.3 e L'installation électrique comporte au moins un dispositif de protection avec une partie active nue sous tension accessible.                  Remarques : Présence de dispositif de protection de matériel électrique présentant des parties actives nues sous tension ; Faire intervenir un électricien qualifié afin de remplacer les matériels présentant des parties actives nues sous tension</p>

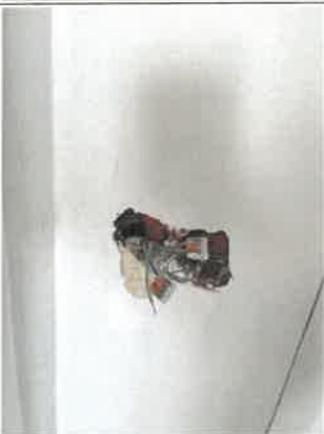
<p>Photo PhEle003                  Libellé de l'anomalie : B7.3 d L'installation électrique comporte au moins une connexion avec une partie active nue sous tension accessible.                  Remarques : Présence de connexion de matériel électrique présentant des parties actives nues sous tension ; Faire intervenir un électricien qualifié afin de remplacer les matériels présentant des parties actives nues sous tension</p>

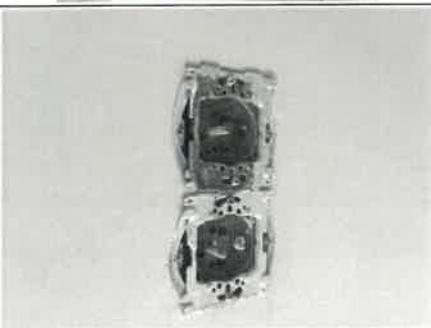
<p>Photo PhEle004                  Libellé de l'anomalie : B7.3 a L'Enveloppe d'au moins un matériel est manquante ou détériorée.                  Remarques : Présence de matériel électrique en place dont l'enveloppe présente des détériorations ; Faire intervenir un électricien qualifié afin de remplacer les matériels présentant des détériorations</p>
