DOSSIER DE DIAGNOSTICS TECHNIQUES

Référence : SUCCESSION DADONE 5699 30.12.21

Bien : **Appartement**
Adresse : **Les Bahamas
52 avenue Saint-Augustin
06200 NICE**

NOTE DE SYNTHÈSE DES CONCLUSIONS

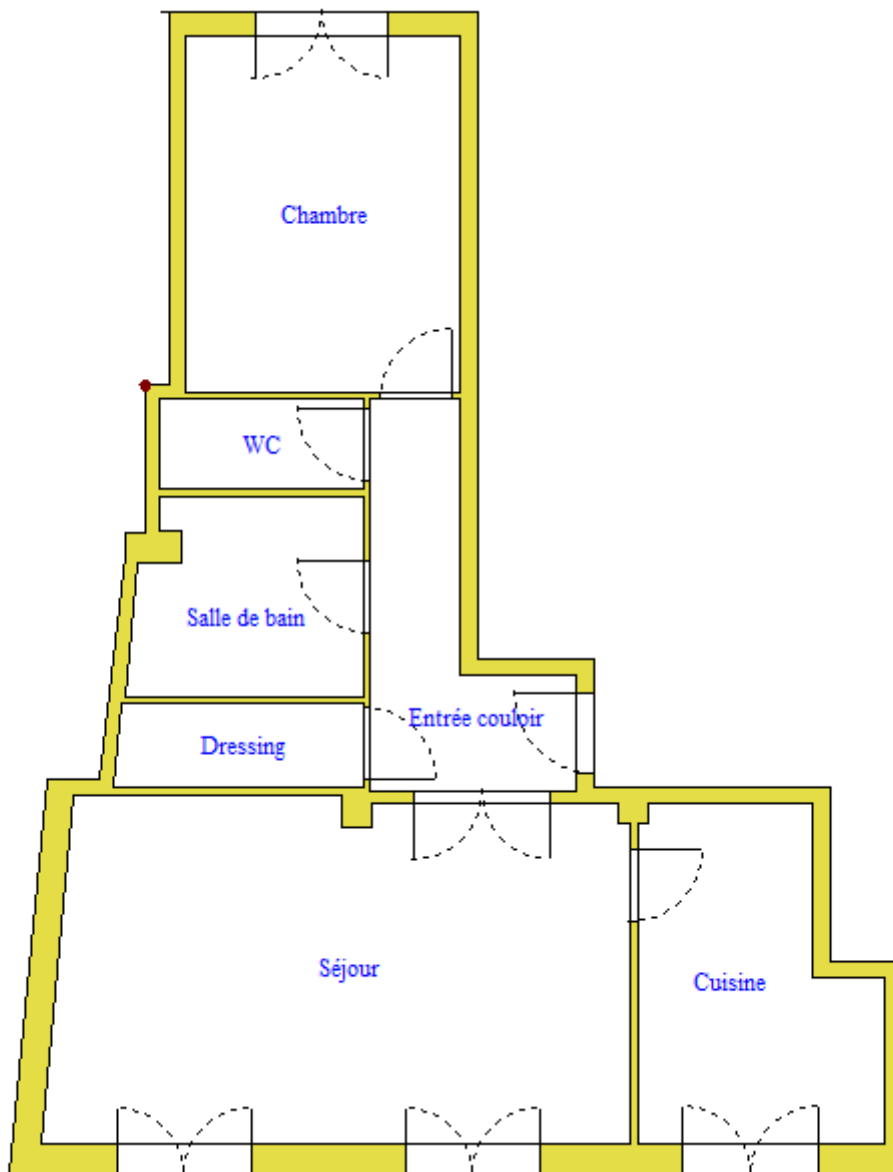
DISTRIBUTION DU BIEN
Non contractuelle

Pièce désignation	Superficie carrez (en m ²)
Entrée couloir	4.85
Séjour	19.66
Cuisine	7.13
Dressing	2.07
Salle de bain	4.39
WC	1.84
Chambre	9.78

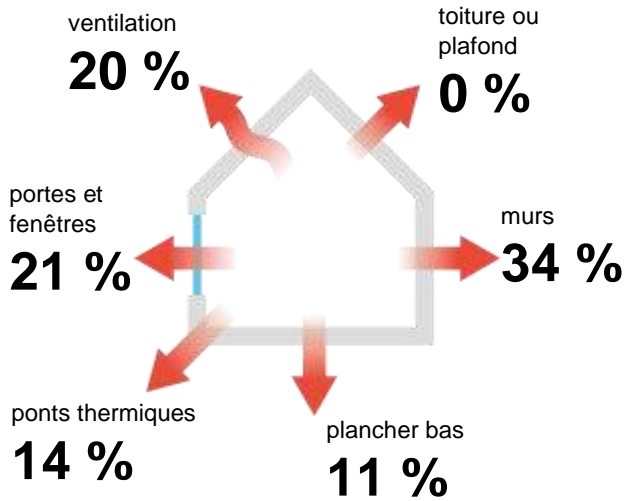
Schéma des déperditions de chaleur

murs	Mur 2 Ouest Béton banché donnant sur Extérieur, isolation inconnue Mur 5 Sud Béton banché donnant sur Circulations communes, non isolé Mur 4 Est Briques pleines simples donnant sur Circulations communes, non isolé	insuffisante

plancher bas	Plancher 1 Dalle béton donnant sur Sous-sol non chauffé, non isolé	bonne

portes et fenêtres	Portes-fenêtres battantes avec soubassement, Menuiserie Bois - simple vitrage vertical Fenêtres battantes, Menuiserie Bois - simple vitrage vertical Fenêtres battantes, Menuiserie Bois - simple vitrage vertical Porte Bois Opaque pleine	insuffisante

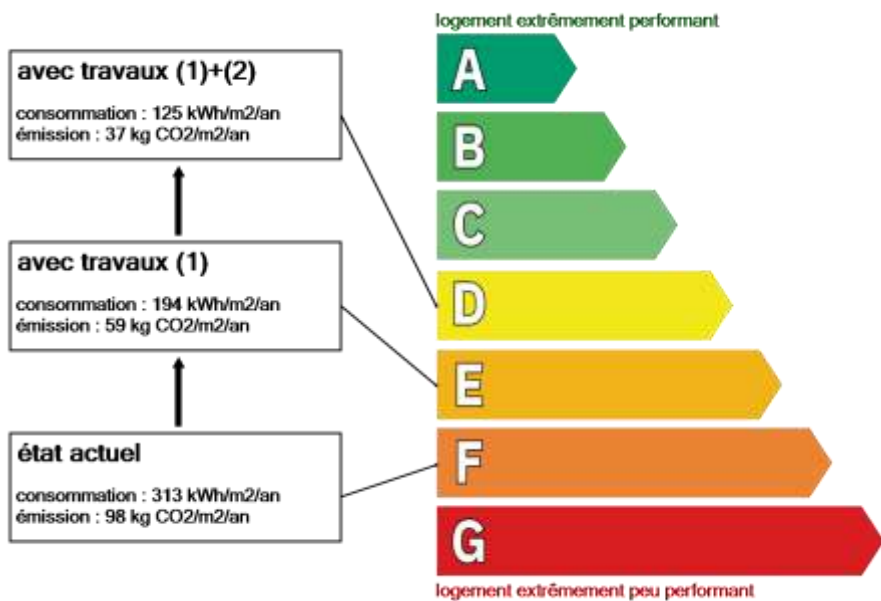
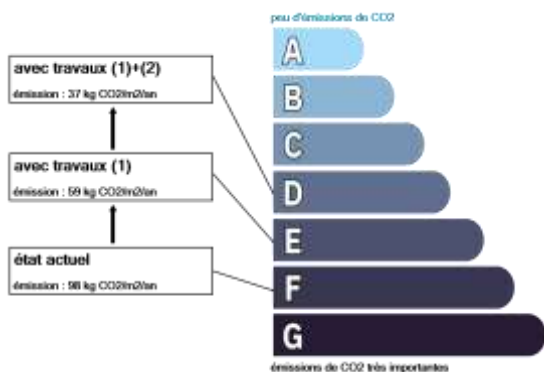
Évolution de la performance après travaux

montant estimé : 3185.39 à 9696.11 €

Les travaux à envisager montant estimé : 5491.6 à 9988.8 €

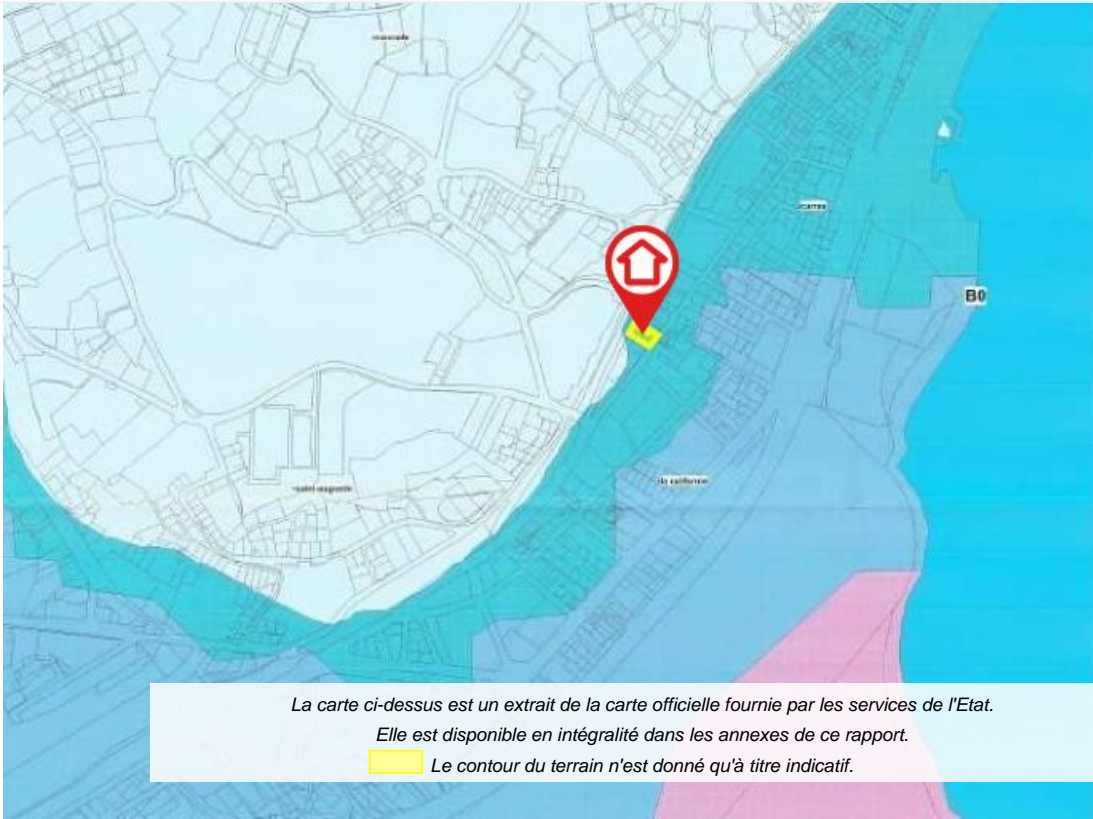
* L'immeuble est situé dans le périmètre d'une zone à risques

La carte ci-dessus est un extrait de la carte officielle fournie par les services de l'Etat.
Elle est disponible en intégralité dans les annexes de ce rapport.
Le contour du terrain n'est donné qu'à titre indicatif.

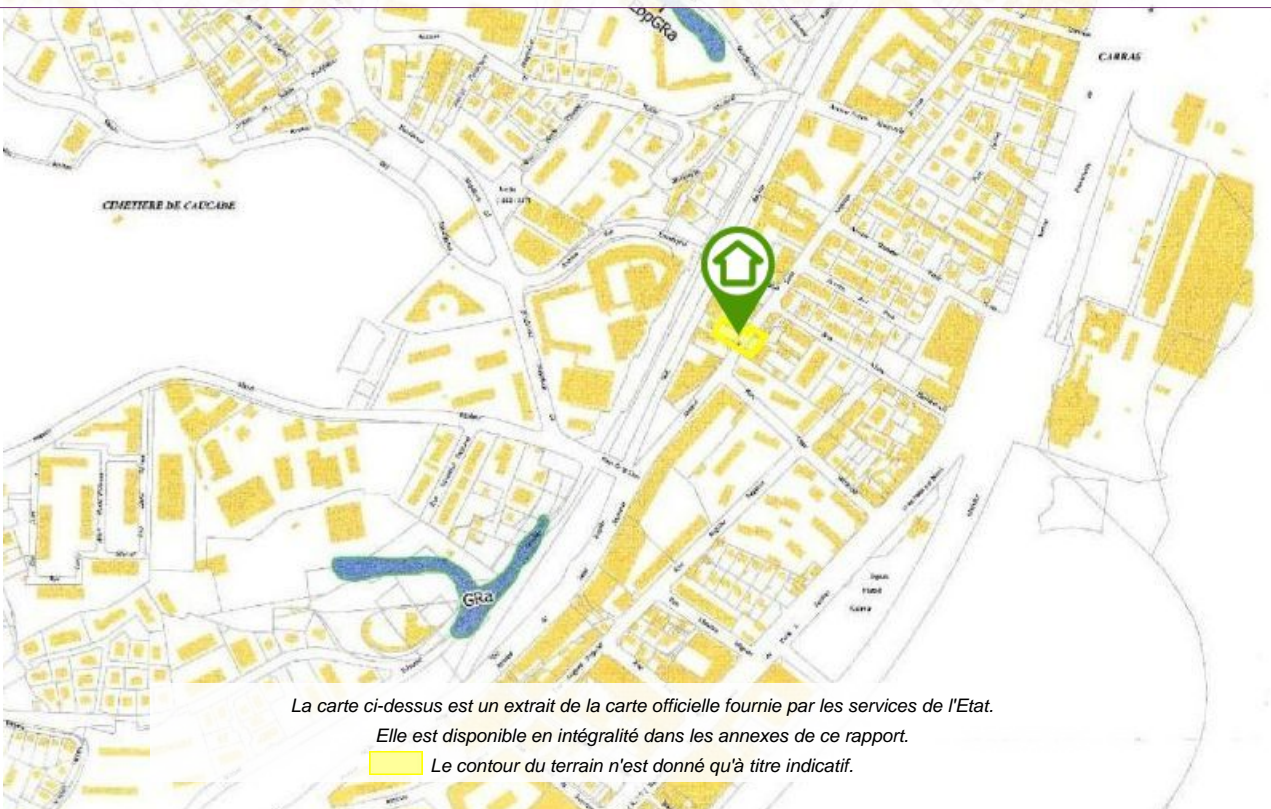
Mouvement de terrain

* L'immeuble n'est pas situé dans le périmètre d'une zone à risques

La carte ci-dessus est un extrait de la carte officielle fournie par les services de l'Etat.
Elle est disponible en intégralité dans les annexes de ce rapport.
Le contour du terrain n'est donné qu'à titre indicatif.
