## CERTIFICAT DE SUPERFICIE

A DESIGNATION DU BATIMENT	
Nature du bâtiment : <b>Appartement</b>	Adresse : <b>LA VERDIANE 74 avenue du Mont Alban 06300 NICE</b>
Etage : <b>4ème</b>	Propriété de: <b>Madame et Monsieur RIBAT</b>
Numéro de lot : <b>221</b>	<b>LA VERDIANE 74 Avenue du Mont Alban 06300 NICE</b>
Référence Cadastre : <b>IV - 161/162</b>	Mission effectuée le : <b>15/06/2022</b>
	Date de l'ordre de mission : <b>15/06/2022</b>
	N° Dossier : <b>RIBAT 8947 C</b>

# DPE diagnostic de performance énergétique (logement)

## ETAT DU BATIMENT RELATIF A LA PRESENCE DE TERMITES

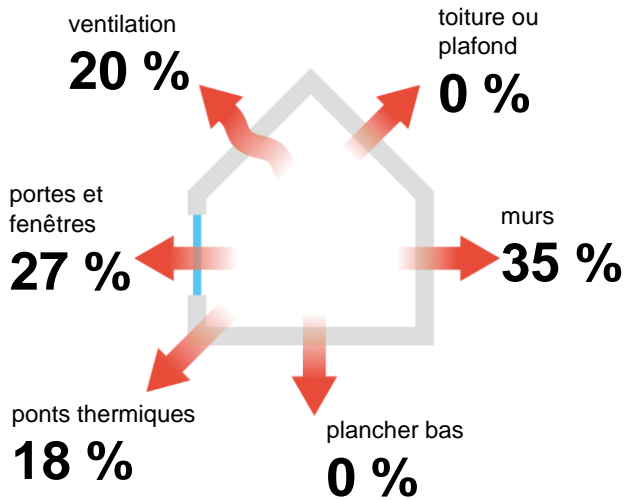
### Schéma des déperditions de chaleur

<b>murs</b>	Mur 1 Nord Béton banché donnant sur Extérieur, non isolé Mur 3 Est Inconnu donnant sur Circulations communes, non isolé Mur 2 Sud Béton banché donnant sur Extérieur, non isolé	<b>insuffisante</b>

<b>portes et fenêtres</b>	Fenêtres coulissantes, Menuiserie métallique à rupture de pont thermique - double vitrage vertical (e = 16 mm) Fenêtres coulissantes, Menuiserie métallique à rupture de pont thermique - double vitrage vertical (e = 16 mm) Fenêtres coulissantes, Menuiserie métallique à rupture de pont thermique - double vitrage vertical (e = 16 mm) Fenêtres coulissantes, Menuiserie métallique à rupture de pont thermique - double vitrage vertical (e = 16 mm) Porte Métallique Opaque pleine	<b>moyenne</b>
