## Rapport de mission de repérage des matériaux et produits contenant de l'amiante pour l'établissement du constat établi à l'occasion de la vente d'un immeuble bâti (Listes A et B de l'annexe 13-9 du Code de la Santé publique)

Numéro de dossier : 0810  
Date du repérage : 25/08/2023

Adresse	Rue : ..... <b>856 Avenue Bella Vista</b> Bât., escalier, niveau, appartement n°, lot n°: <b>Ce bien ne fait pas partie d'une copropriété</b> Code postal, ville : <b>06230 VILLEFRANCHE SUR MER</b> <b>Section cadastrale NC,</b>
Périmètre de repérage :	..... <b>Habitations avec dependances</b>
Type de logement :	..... <b>Maison</b>
Fonction principale du bâtiment :	..... <b>Habitation (maisons individuelles)</b>
Date de construction :	..... <b>&lt; 1997</b>

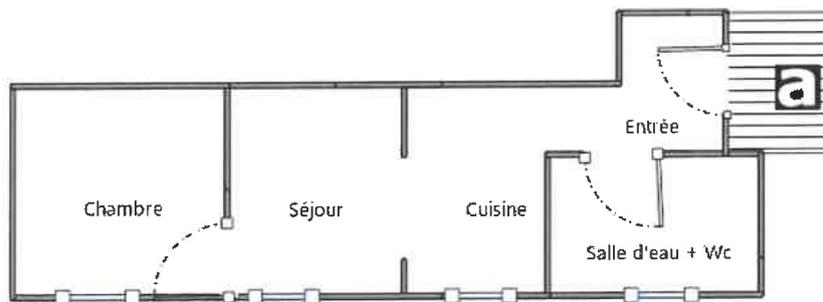
**M001 - Plaques en fibres-ciment (y compris plaques « sous tuiles »)**  
Présence d'amiante  
EP

Localisation	Identifiant + Description	Conclusion (justification)	Etat de conservation** et préconisations*
Rez de chaussée - Maison Gardien - Entrée	Identifiant: M001 Description: Plaques en fibres-ciment (y compris plaques « sous tuiles ») Liste selon annexe.13-9 du CSP: B	Présence d'amiante (sur jugement de l'opérateur)	Matériau dégradé (étendue ponctuelle)  <b>Résultat EP**</b>  <b>Préconisation :</b> Il est recommandé de réaliser une évaluation périodique.
