**CERTIFICAT DE SUPERFICIE**

N° de dossier :  
**6593 SUCCESSION CARLOT**

Adresse : 5 Rue Francois Pellos 06000 NICE  
Nature du bien : Appartement  
Etage : 1er Etage  
Lot(s) : 11  
Date de construction : 1958

# DPE diagnostic de performance énergétique (logement)

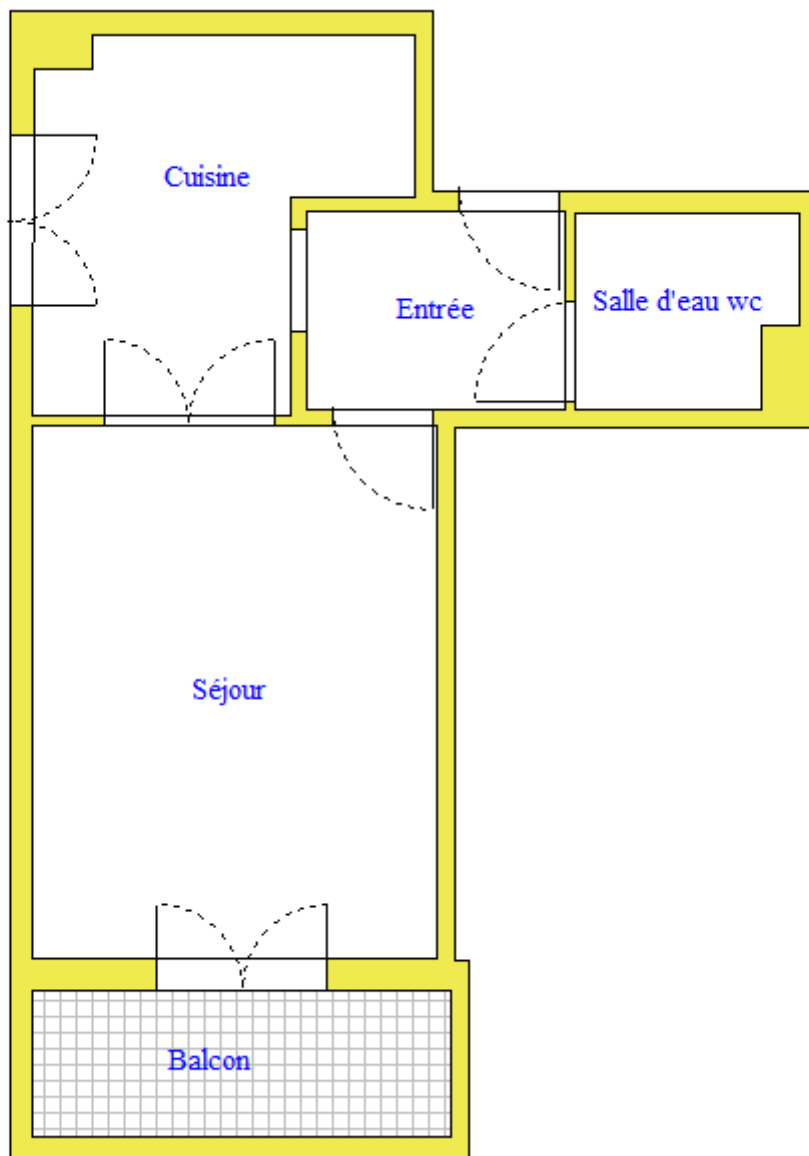
DISTRIBUTION DU BIEN  
Non contractuelle

Pièce désignation	Superficie carrez (en m <sup>2</sup> )
Entrée	3.01
Séjour	12.57
Cuisine	6.76
Salle d'eau wc	2.38

**4 - Superficie privative totale du lot : 24.72 m<sup>2</sup>**

Pièce désignation	Superficie hors carrez (en m <sup>2</sup> )
Balcon	3.58

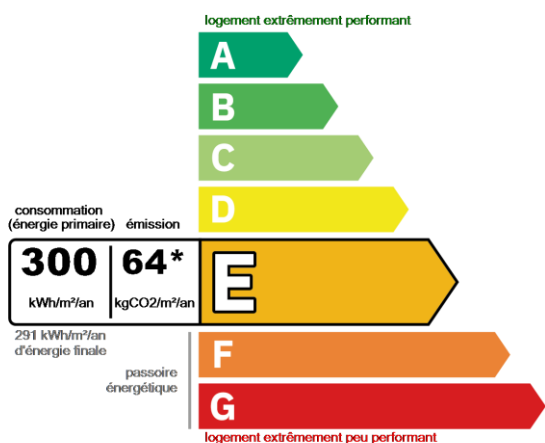
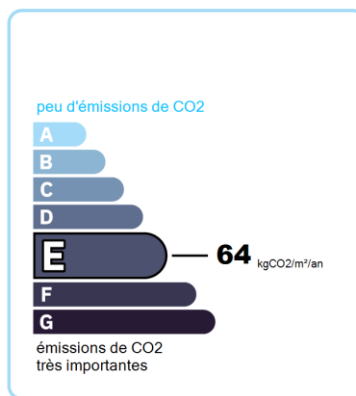
Le niveau de consommation énergétique dépend de l'isolation du logement et de la performance des équipements. Pour l'améliorer, voir pages 5 à 6

Ce logement émet 1606 kg de CO<sub>2</sub> par an, soit l'équivalent de 8319 km parcourus en voiture. Le niveau d'émissions dépend principalement des types d'énergies utilisées (bois, électricité, gaz, fioul, etc.)

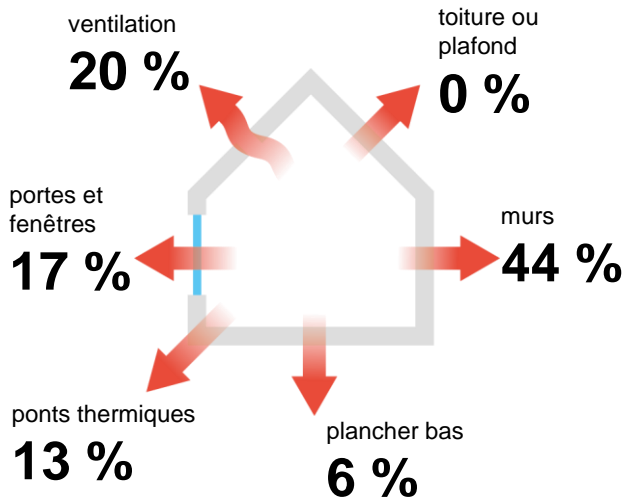
### Schéma des déperditions de chaleur

<b>murs</b>	Mur 2 Nord Béton banché donnant sur Extérieur, isolation inconnue Mur 3 Est Briques pleines simples donnant sur Circulations communes, non isolé Mur 1 Ouest Béton banché donnant sur Extérieur, isolation inconnue	<b>insuffisante</b>

<b>plancher bas</b>	Plancher 1 Dalle béton donnant sur Local non chauffé et non accessible, isolation inconnue	<b>insuffisante</b>

<b>portes et fenêtres</b>	Portes-fenêtres battantes avec soubassement, Menuiserie Bois - simple vitrage vertical avec Fermeture Fenêtres battantes, Menuiserie Bois - simple vitrage vertical avec Fermeture Porte Bois Opaque pleine	<b>insuffisante</b>

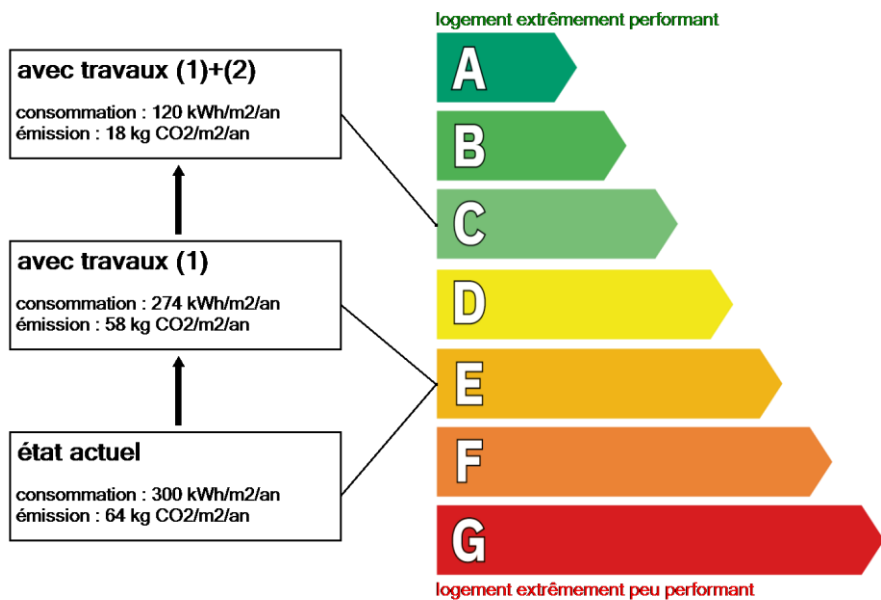
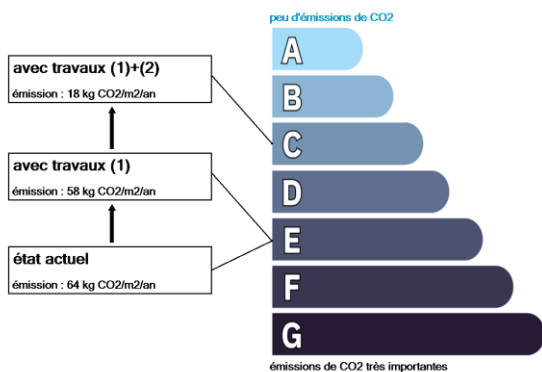
Évolution de la performance après travaux

Dont émissions de gaz à effet de serre

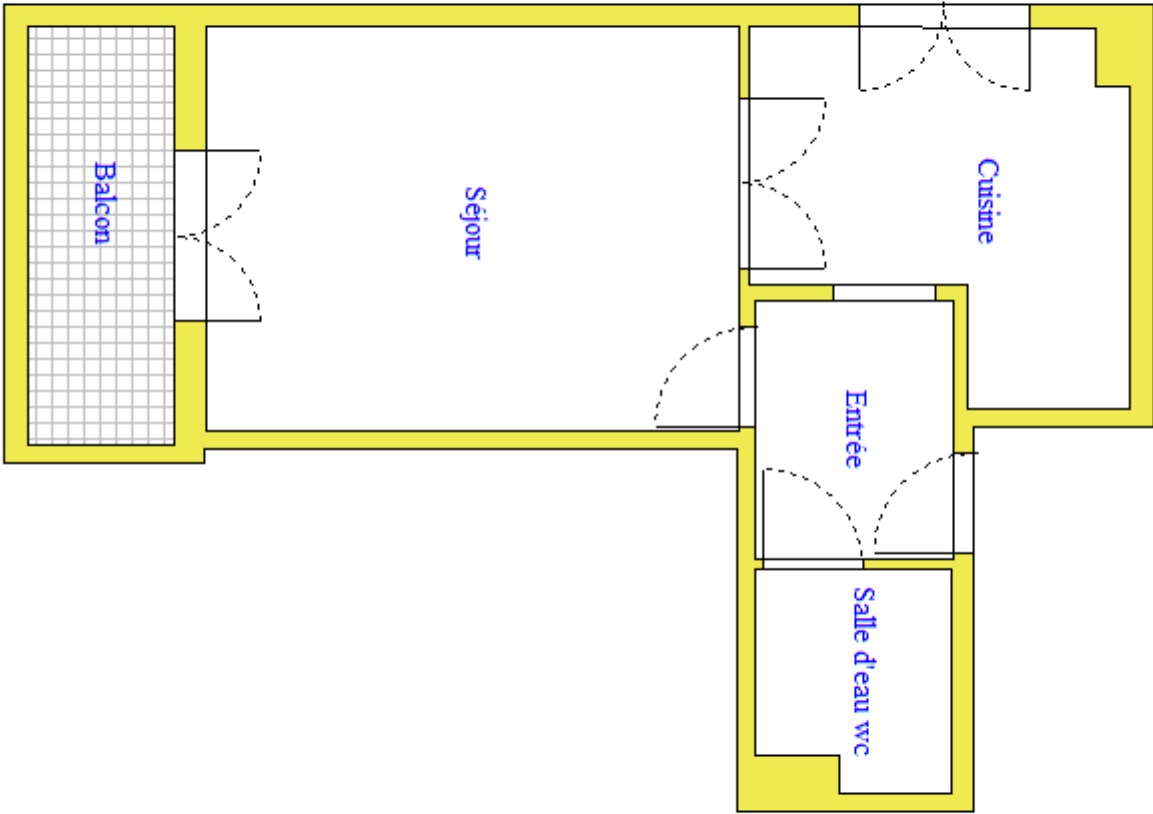
**ANNEXE 1 – CROQUIS**

PLANCHE DE REPERAGE USUEL				Adresse de l'immeuble :	
N° dossier :	SUCCESSION CARLOT 6593 31.07.24			Palais Saint Lambert	
N° planche :	1/1	Version :	0	Type :	Croquis
Origine du plan :				Bâtiment – Niveau :	Croquis N°1
Cabinet de diagnostics

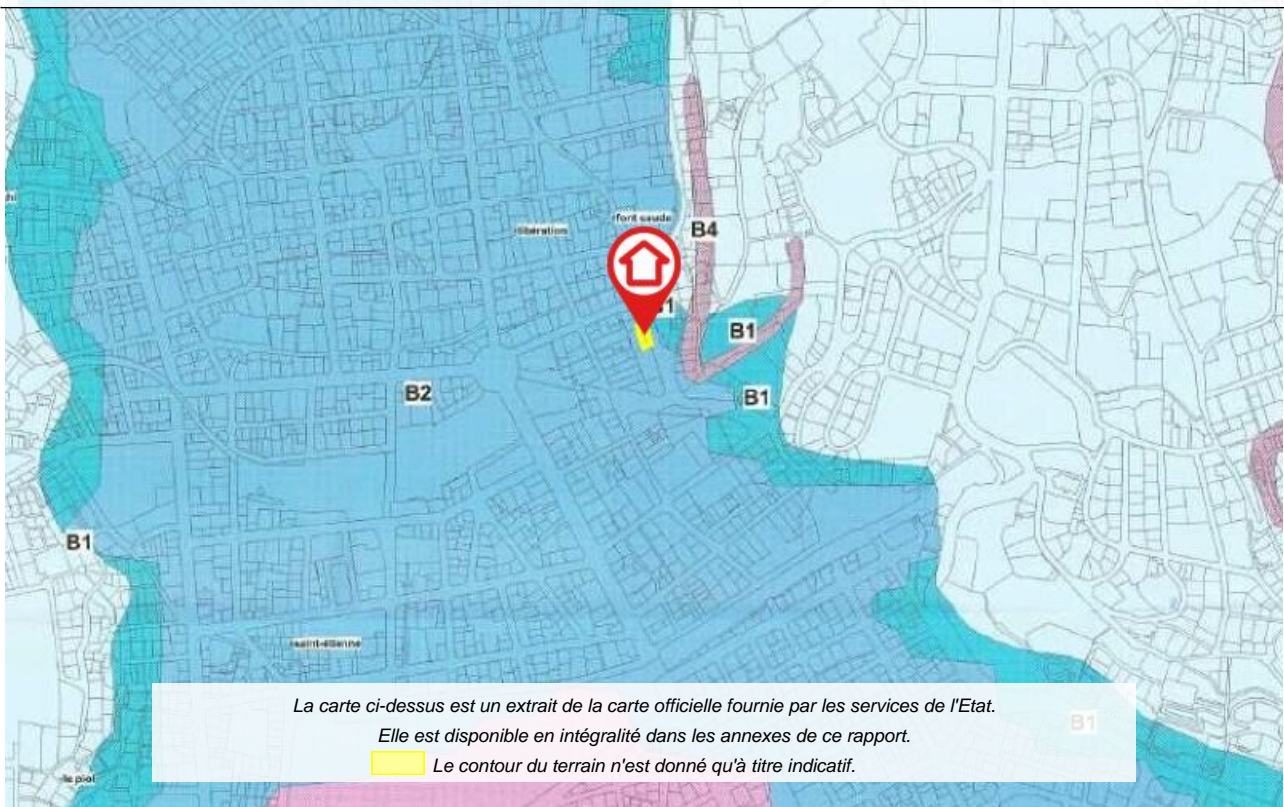
## Concerné\*

\* L'immeuble est situé dans le périmètre d'une zone à risques

La carte ci-dessus est un extrait de la carte officielle fournie par les services de l'Etat.  
Elle est disponible en intégralité dans les annexes de ce rapport.  
Le contour du terrain n'est donné qu'à titre indicatif.
