**CERTIFICAT DE SUPERFICIE**

N° de dossier :  
**6365 SUCCESSION CAZORLA**

Adresse : 28 Place aux Aires 06130 GRASSE  
Nature du bien : Appartement mansardé  
Etage : 4ème Etage  
Lot(s) : 10  
Date de construction : Non communiqué

# DPE diagnostic de performance énergétique (logement)

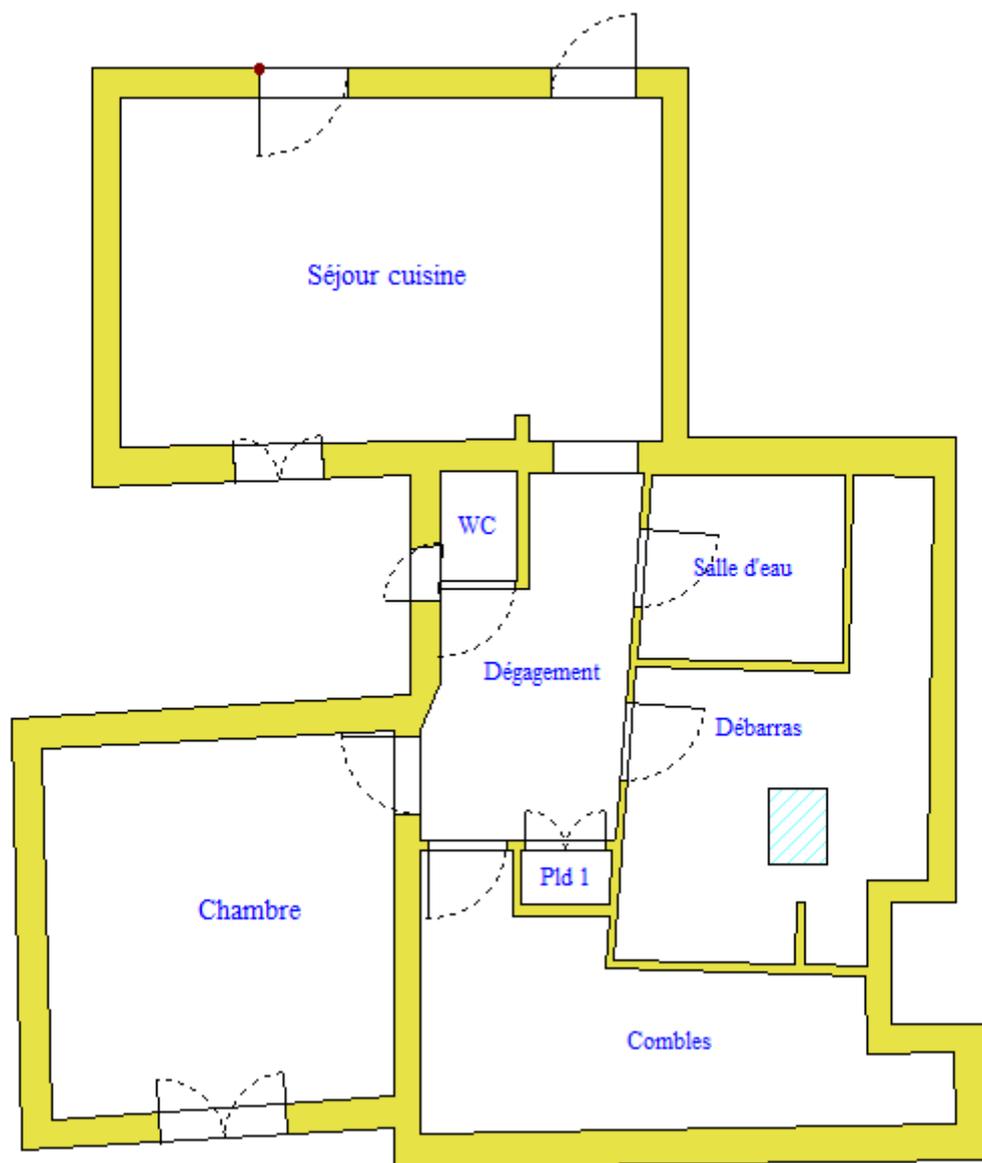
### DISTRIBUTION DU BIEN

Non contractuelle

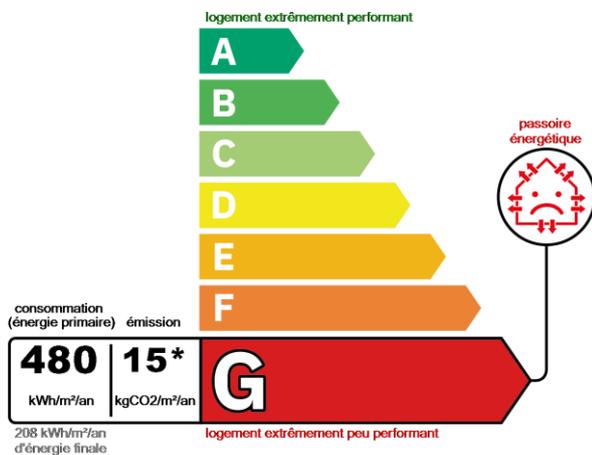
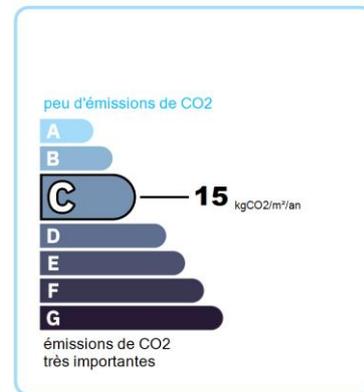
## Performance énergétique

Le niveau de consommation énergétique dépend de l'isolation du logement et de la performance des équipements. Pour l'améliorer, voir pages 5 à 6

Ce logement émet 568 kg de CO<sub>2</sub> par an, soit l'équivalent de 2942 km parcourus en voiture. Le niveau d'émissions dépend principalement des types d'énergies utilisées (bois, électricité, gaz, fioul, etc.)

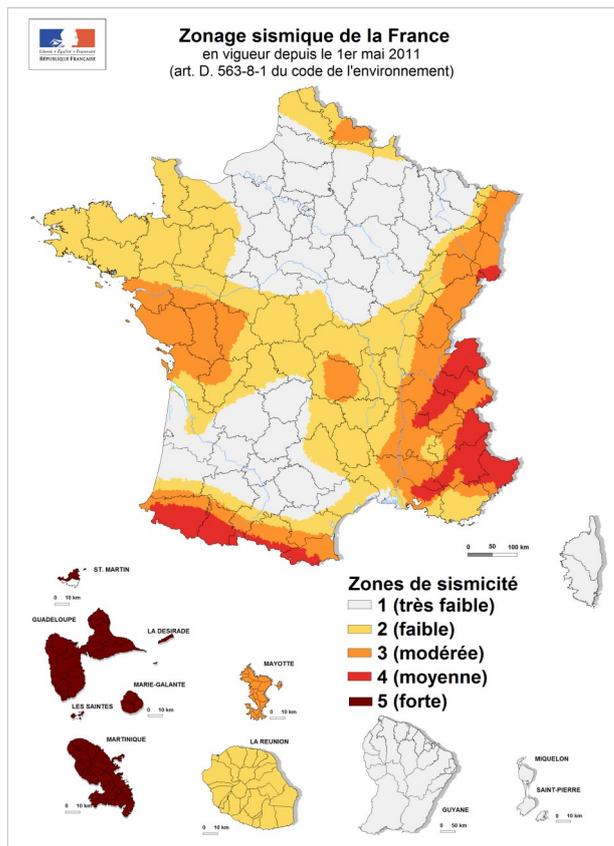
### Le zonage sismique de la France:

Les données de sismicité instrumentale et historique et des calculs de probabilité permettent d'aboutir à l'élaboration d'un zonage sismique. Cette analyse probabiliste représente la possibilité pour un lieu donné, d'être exposé à des secousses telluriques.

Elle prend en compte la répartition spatiale non uniforme de la sismicité sur le territoire français et a permis d'établir la cartographie ci-contre qui découpe le territoire français en 5 zones de sismicité: **très faible, faible, modérée, moyenne, forte**. Les constructeurs s'appuient sur ce zonage sismique pour appliquer des dispositions de constructions adaptées au degré d'exposition **au risque sismique**.

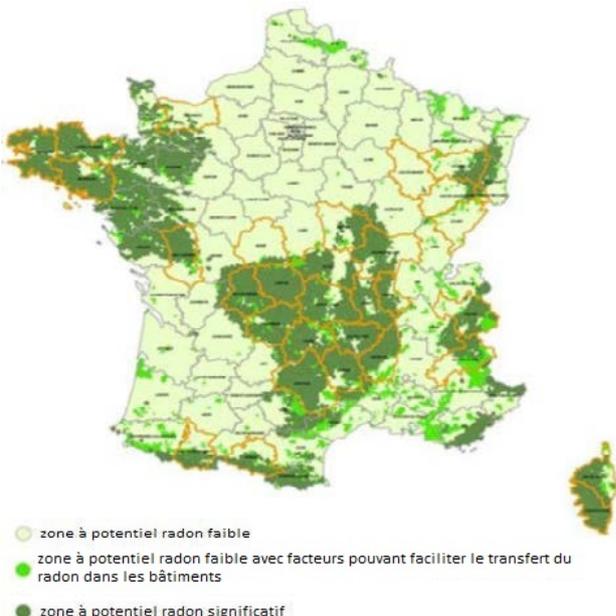
### Le zonage à potentiel radon des sols France métropolitaine

Le potentiel radon des sols représente la capacité du sol à émettre du radon. Il prend en compte la richesse en uranium et radium présents dans les roches du sous-sol, la porosité du sol ainsi que plusieurs facteurs géologiques particuliers pouvant favoriser la remontée du radon vers la surface comme les failles, les cavités souterraines, les zones minières...
