**CERTIFICAT DE SUPERFICIE**

N° de dossier :  
**6613 SUCCESSION SAYE**

Adresse : 10 Place des Martyrs de la Résistance 83570 CARCES  
Nature du bien : Appartement  
Etage : Rez de chaussée  
Lot(s) : 4  
Date de construction : Non communiqué

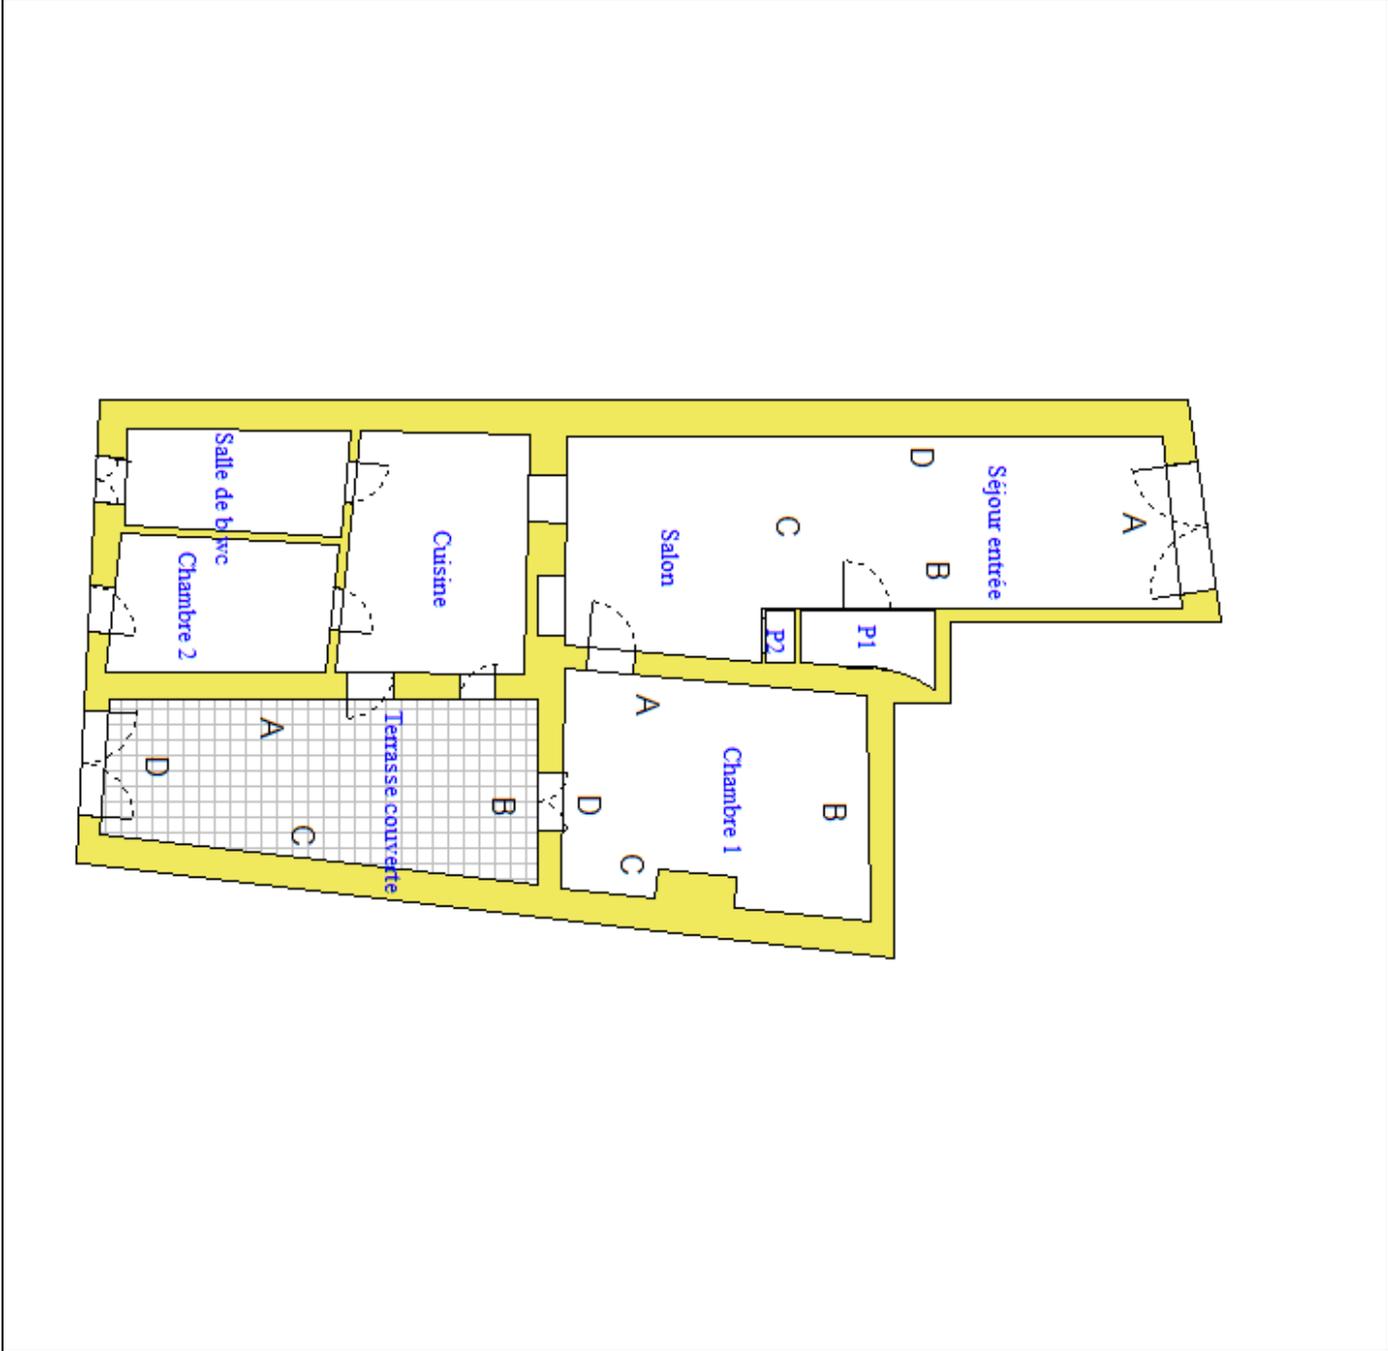
**Croquis N°1**

**Des revêtements non dégradés, non visibles (classe 1) ou en état d'usage (classe 2) contenant du plomb ont été mis en évidence**  
 Le propriétaire doit veiller à l'entretien des revêtements recouvrant les unités de diagnostic de classe 1 et 2, afin d'éviter leur dégradation future.
