Expert en Diagnostics Immobiliers

Résultat du repérage

DPE Diagnostic de performance énergétique (logement)

Adresse : **37 Rue de la Croix**
06640 SAINT-JEANNET
N° de lot: 2

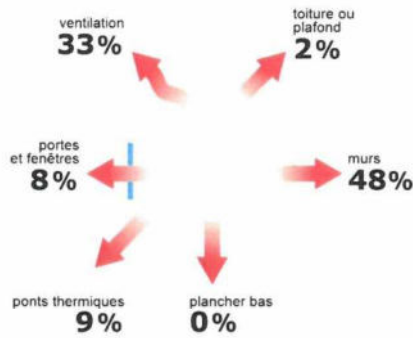
Schéma des déperditions de chaleur

description	isolation
Murs	Inconnu (à structure lourde) avec un doublage rapporté non isolé donnant sur l'extérieur Inconnu (à structure lourde) avec un doublage rapporté non isolé donnant sur un local chauffé	insuffisante
Plancher bas	Plancher donnant sur un local chauffé	Sans objet
Toiture/plafond	Plafond structure inconnu (sous combles perdus) donnant sur l'extérieur (combles aménagés)	très bonne
Portes et fenêtres	Fenêtres coulissantes métal à rupture de ponts thermiques, double vitrage / Fenêtres battantes métal à rupture de ponts thermiques, double vitrage / Fenêtres oscillantes métal à rupture de ponts thermiques, double vitrage / Porte(s) bois opaque pleine	moyenne

Mur	Isolation des murs par l'intérieur. Avant d'isoler un mur, vérifier qu'il ne présente aucune trace d'humidité.	$R > 4,5 \text{ m}^2 \cdot \text{K}/\text{W}$

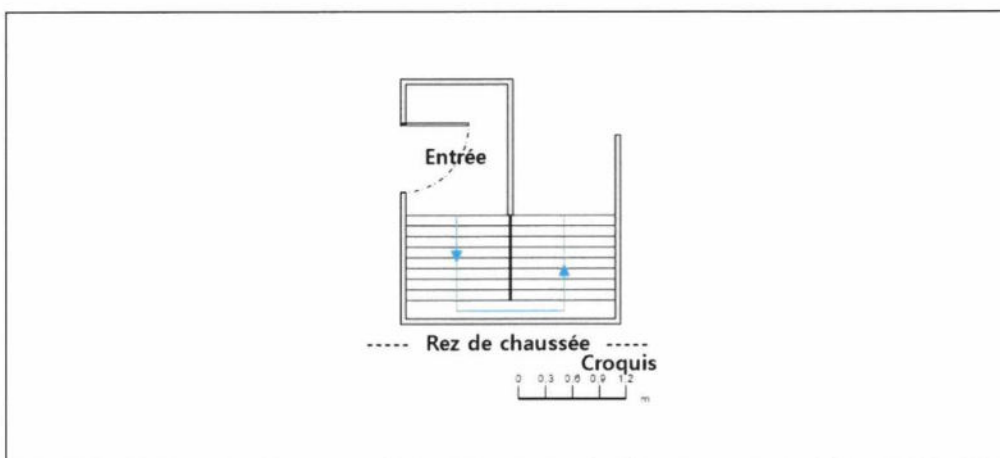
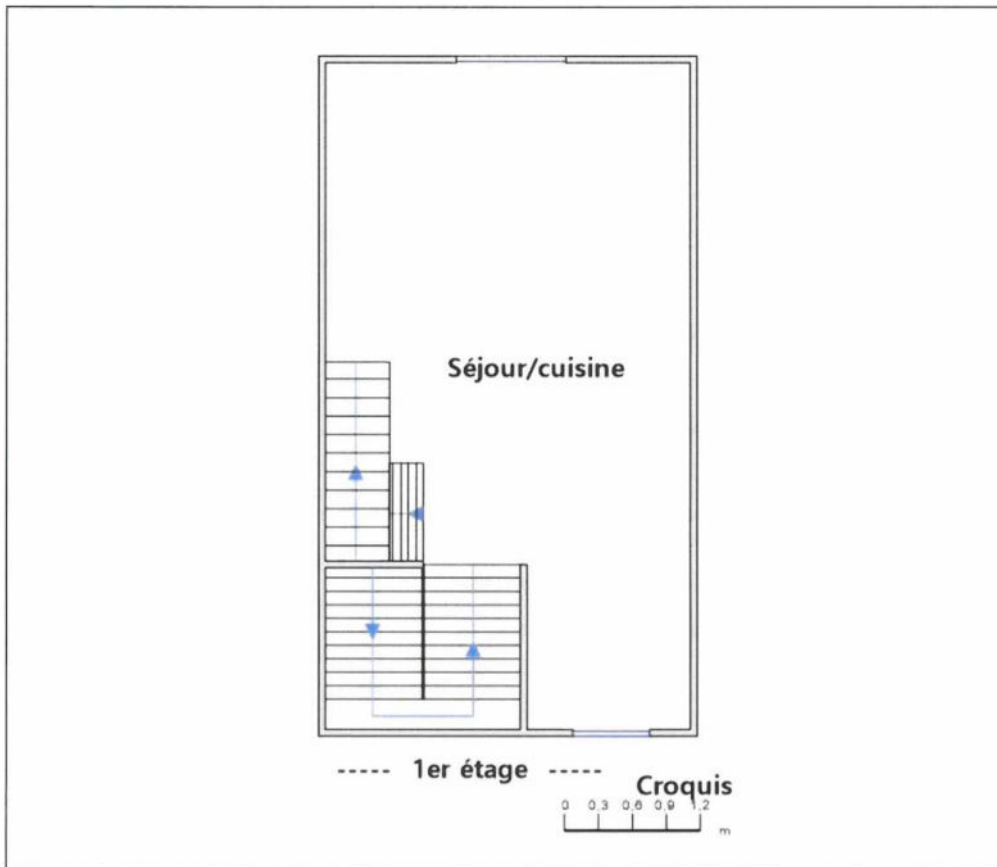
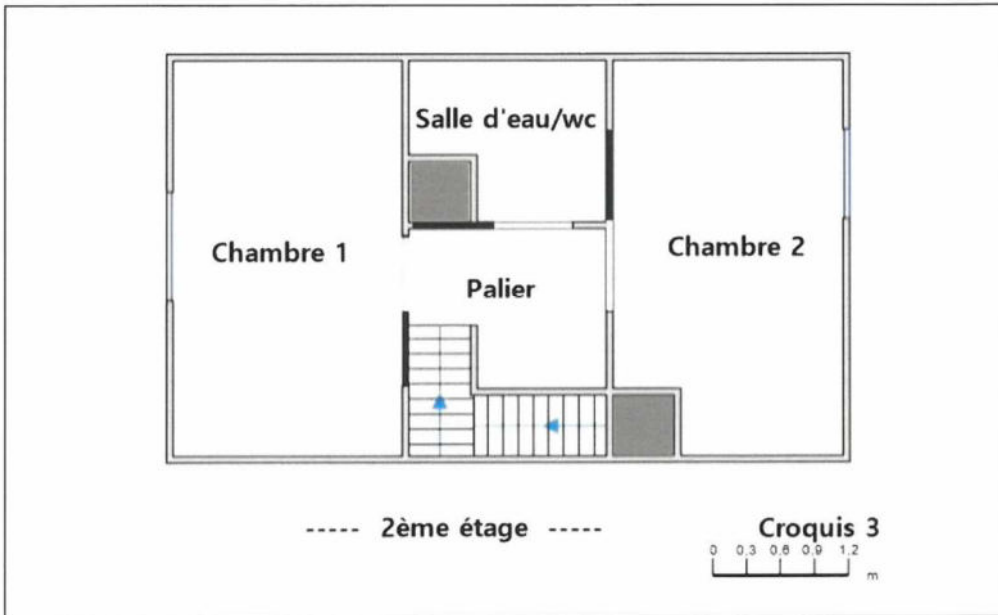
7.1 - Annexe - Schéma de repérage

Conduit en fibro-ciment

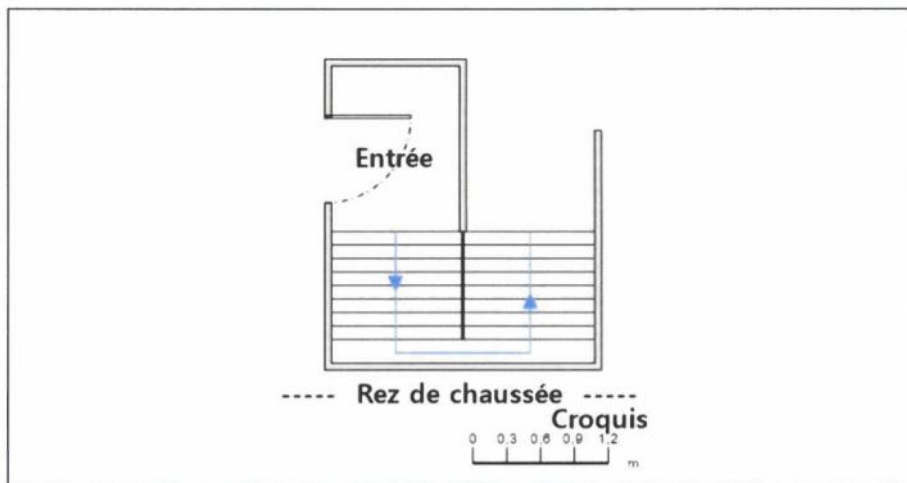
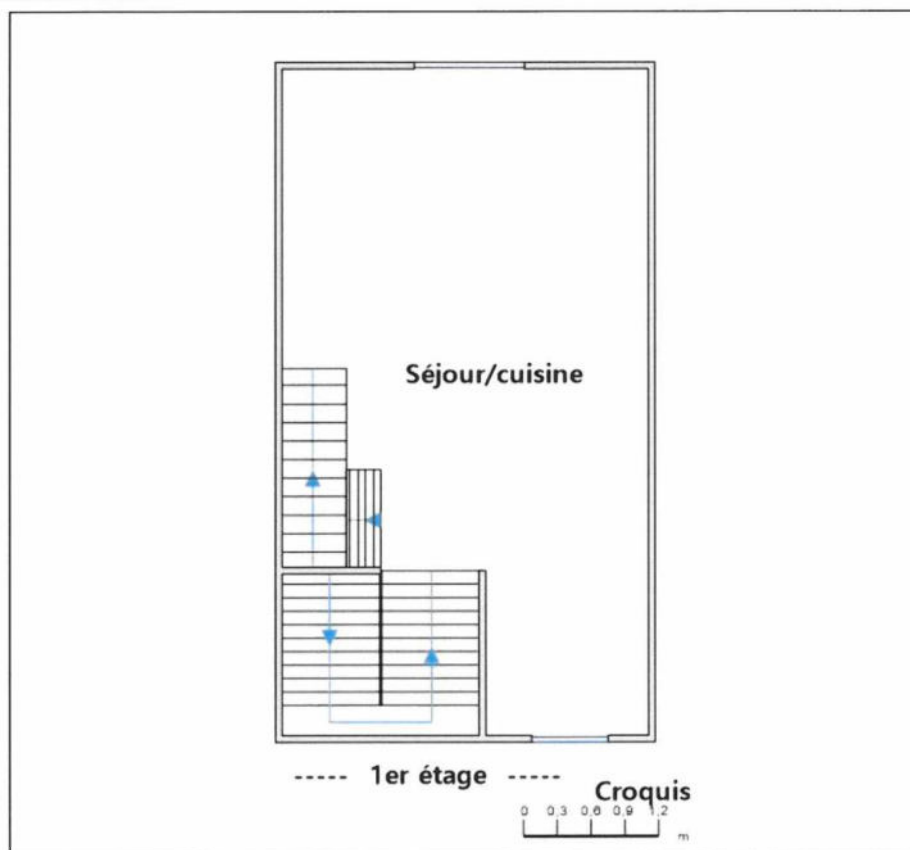
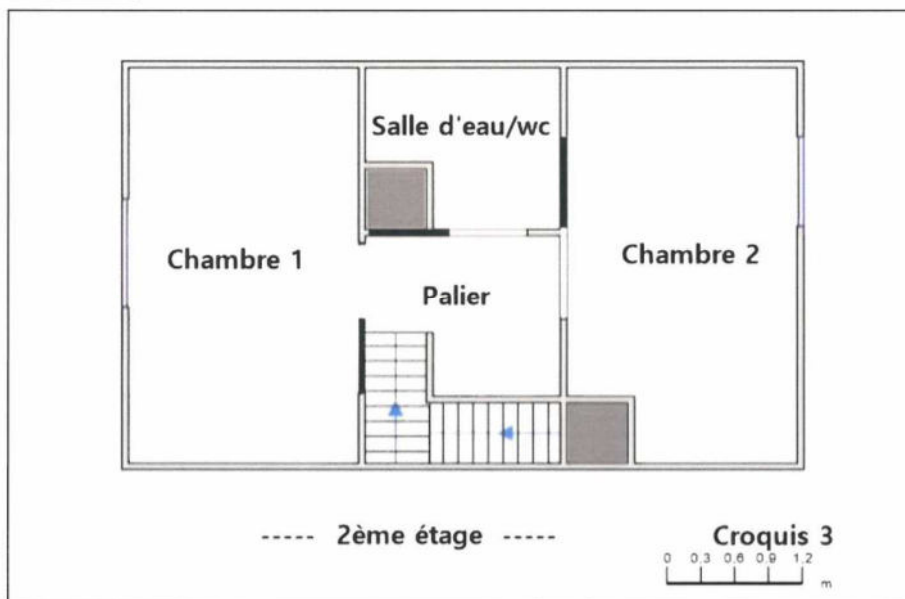
Annexe – Plans – croquis

Localisation	Liste des ouvrages, parties d'ouvrages	Observations et constatations diverses
Néant	-	Le diagnostics se limite aux zones rendues visibles et accessibles par le propriétaire Les zones situées derrière les doublages des murs et plafonds n'ont pas été visitées par défaut d'accès
