# PROCES VERBAL DESCRIPTIF

L'AN DEUX MILLE VINGT-TROIS

ET LE VINGT-CINQ AOUT

**à savoir sur la commune de VILLEFRANCHE SUR MER 06230, 856 avenue Bella Vista, moyenne corniche, consistant en une propriété dénommée Villa Romana comprenant une maison d'habitation, un pavillon indépendant au Sud de la maison, un pavillon en bordure de la moyenne corniche, quatre grottes situées sous les terrasses en limite de la parcelle cadastrée section AI numéro 77 et une piscine.**

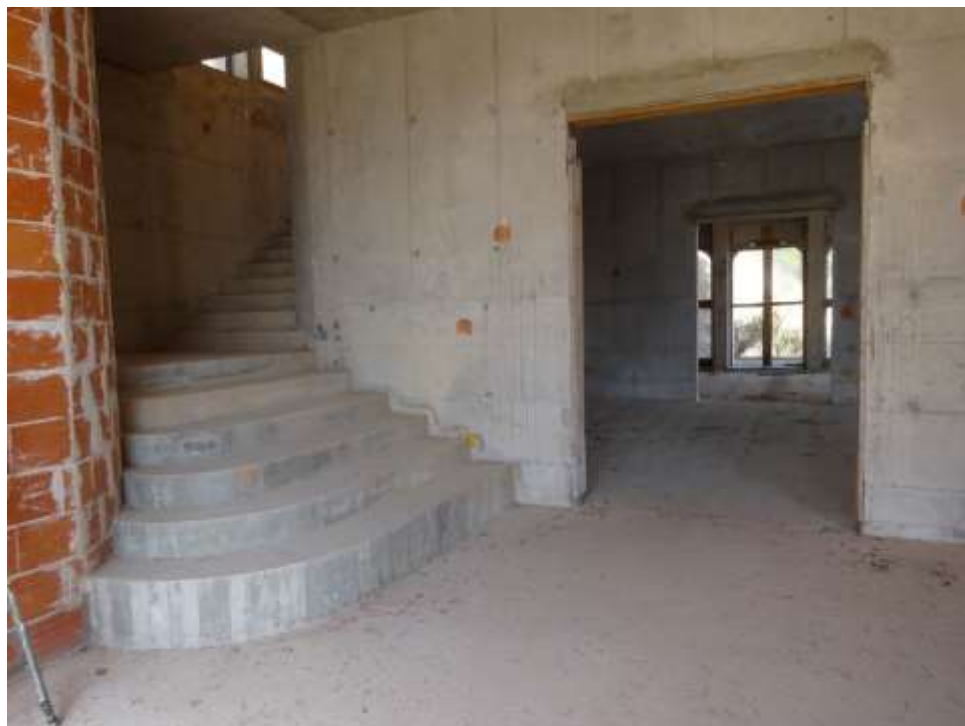
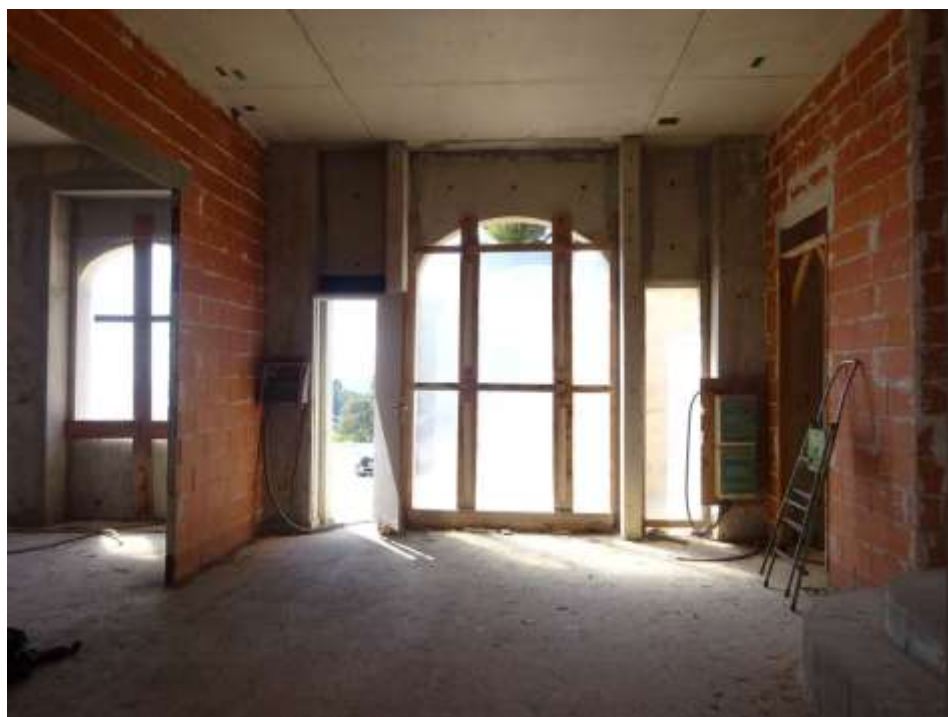
#### Entrée

La villa s'ouvre sur une entrée spacieuse qui distribue trois grandes pièces.

Dans l'entrée, s'ouvre un escalier menant au premier étage distribuant quatre chambres, salles de bains et dégagements.

Présence d'un compteur de chantier.

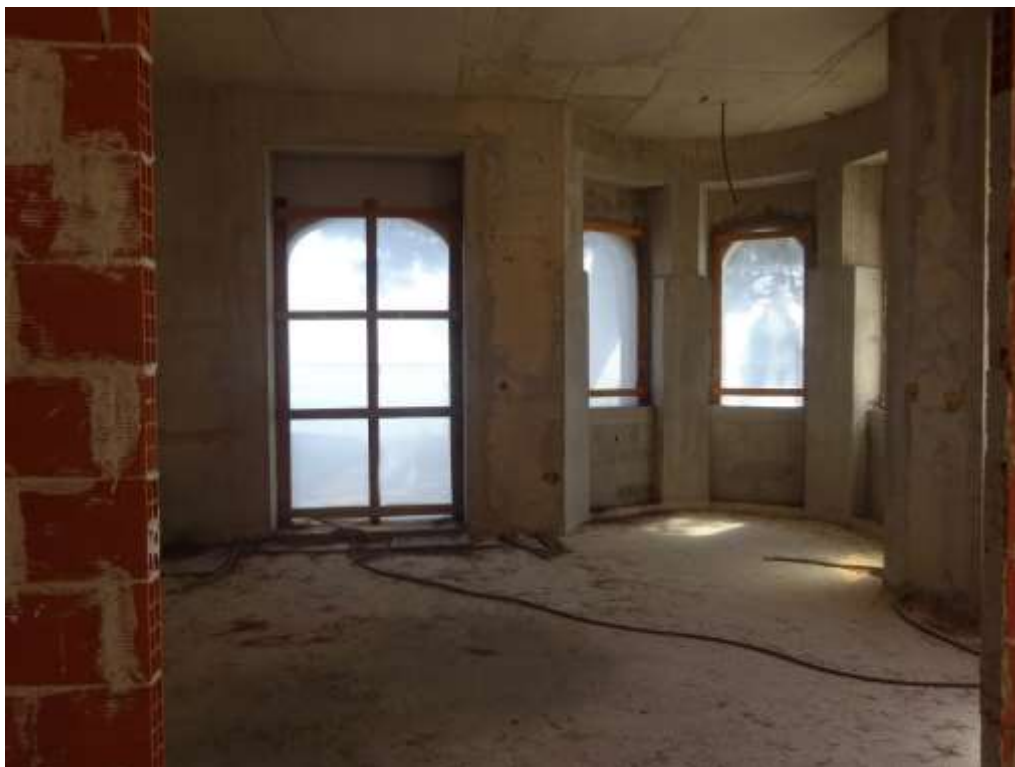
### **Pièce n° 1**

La première pièce comprend deux portes-fenêtres et trois fenêtres, exposition Sud et Ouest.

Les sorties électriques par gaines sont en attente.

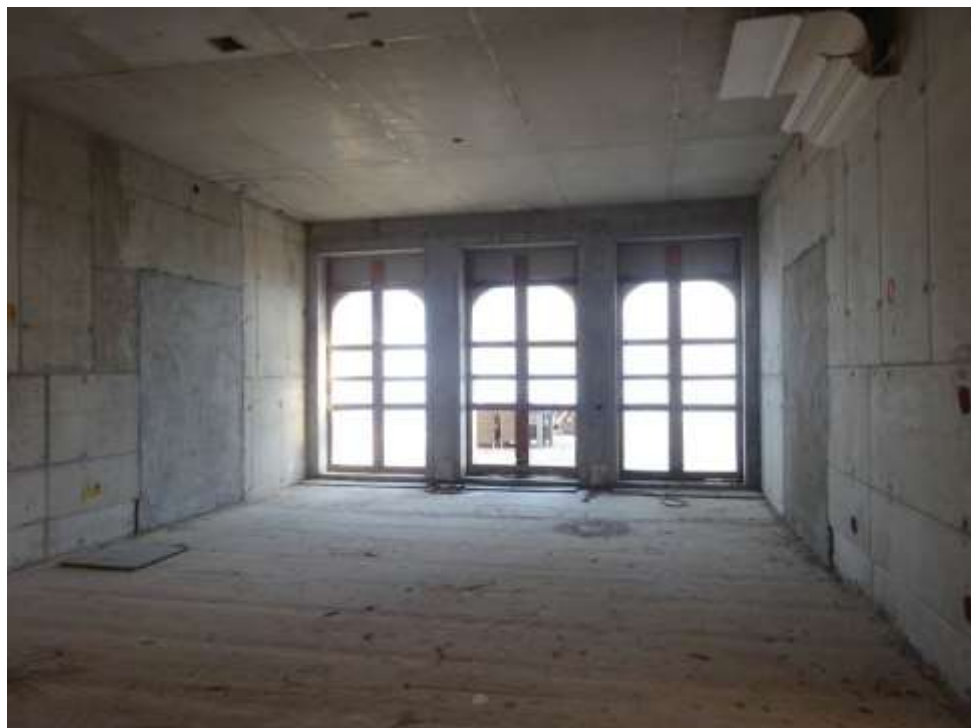
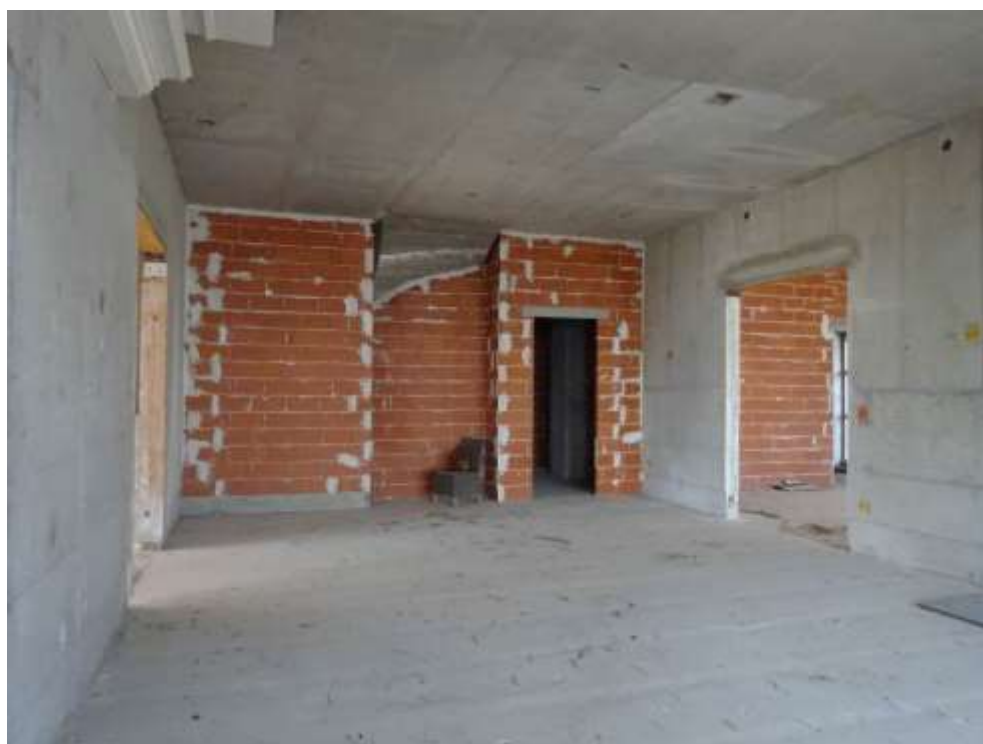
### **Pièce n° 2**

Cette grande pièce s'ouvre sur la terrasse principale par trois ouvertures.

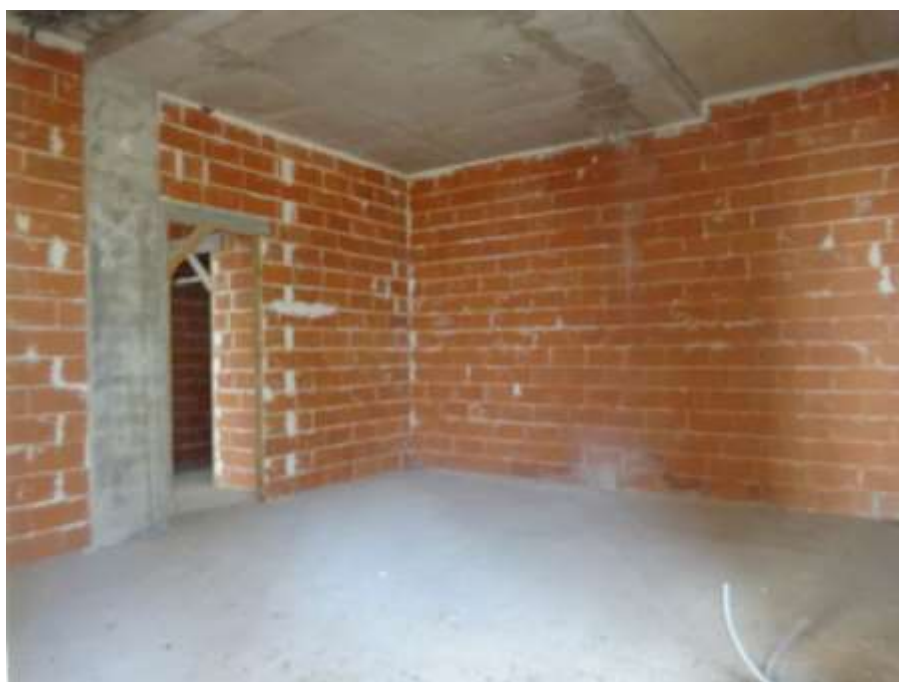
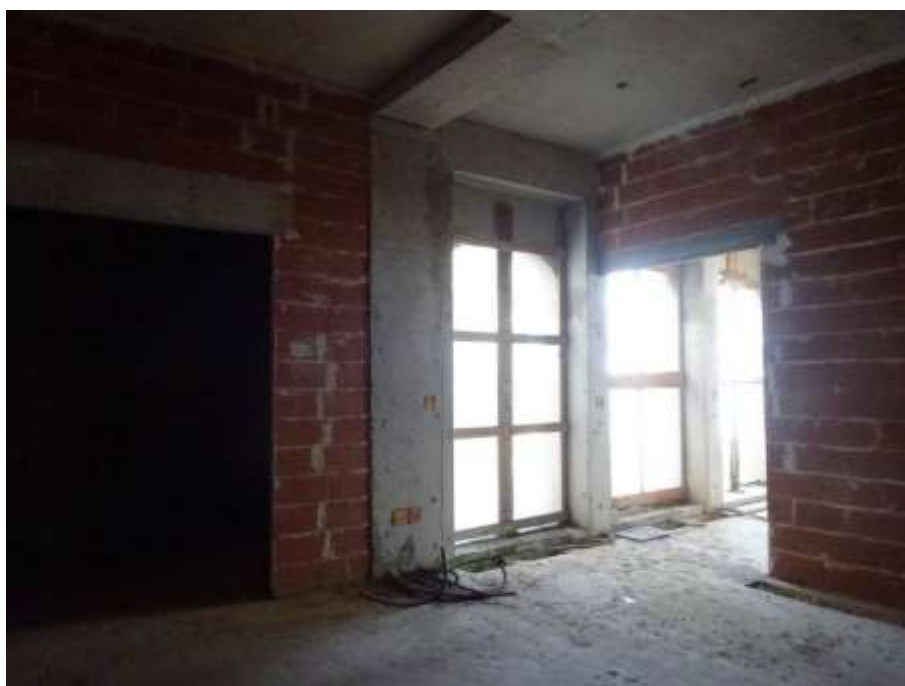
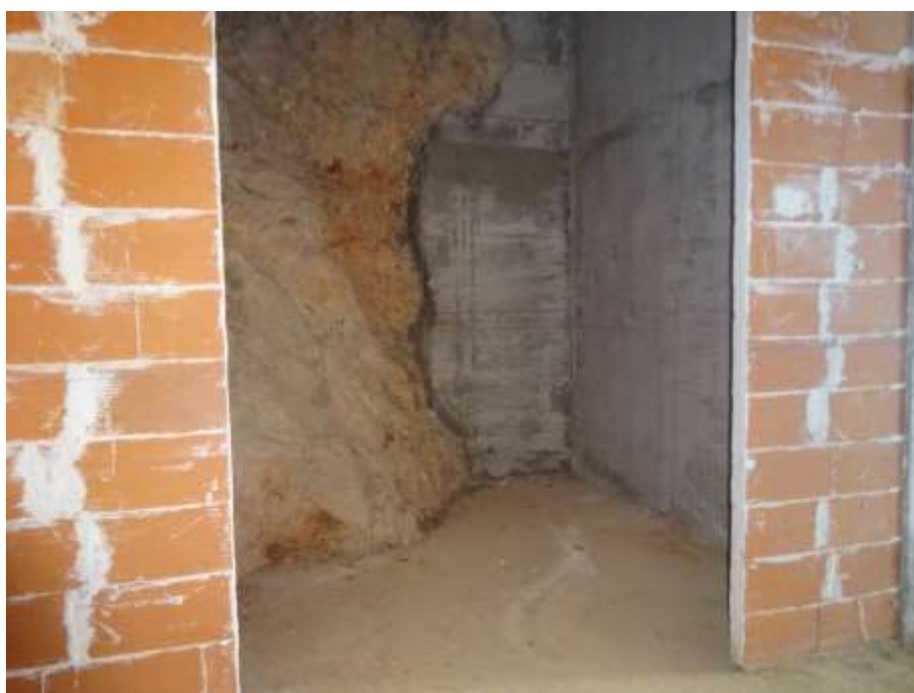
**Pièce 4 à l'arrière (cuisine)**

Elle s'ouvre sur une ouverture donnant sur la terrasse Est.

S'ouvre sur le côté Est, une petite pièce aveugle laissant apparaître la roche naturelle du terrain (cave).

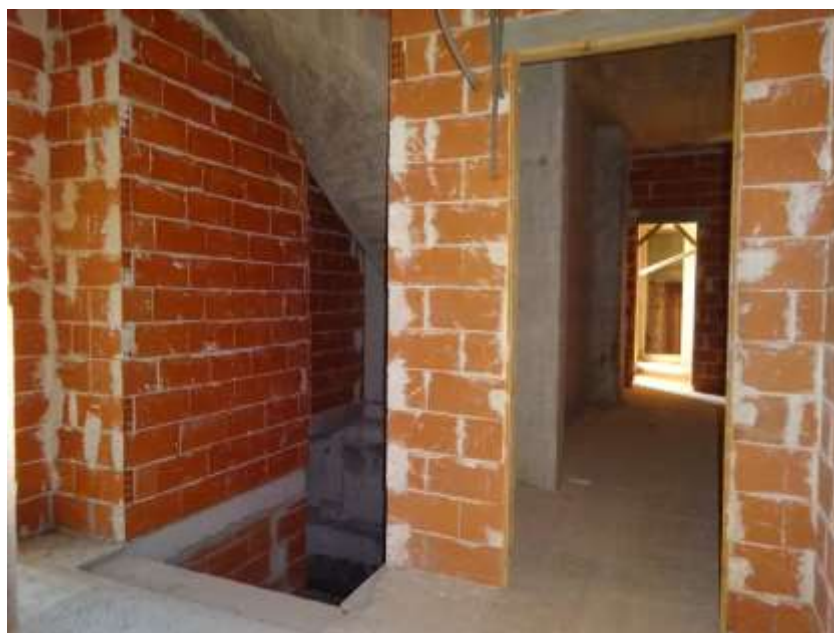
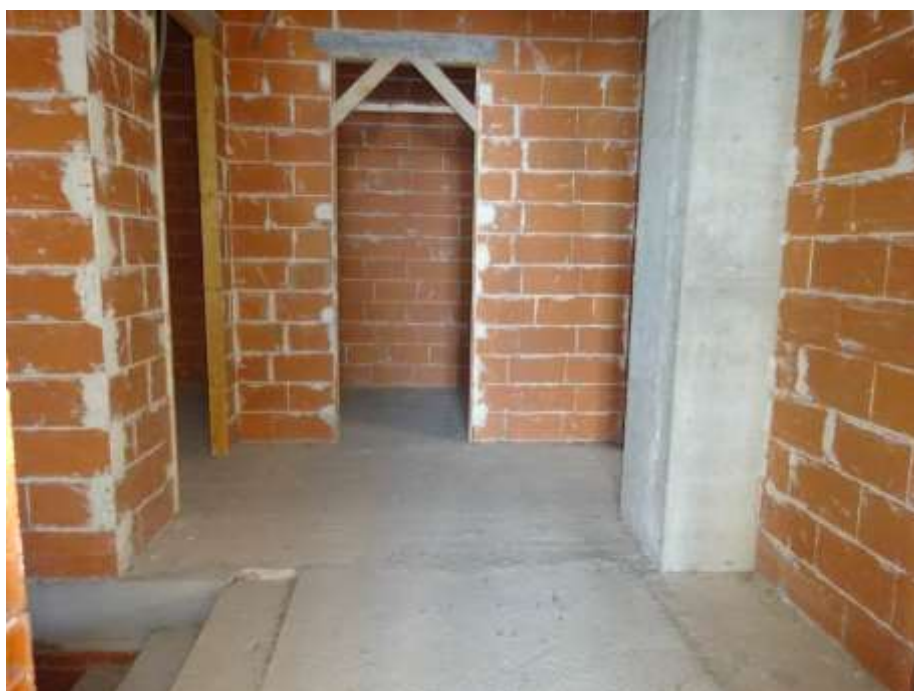
### Dégagement escalier

Il dessert des toilettes et une deuxième pièce aveugle.

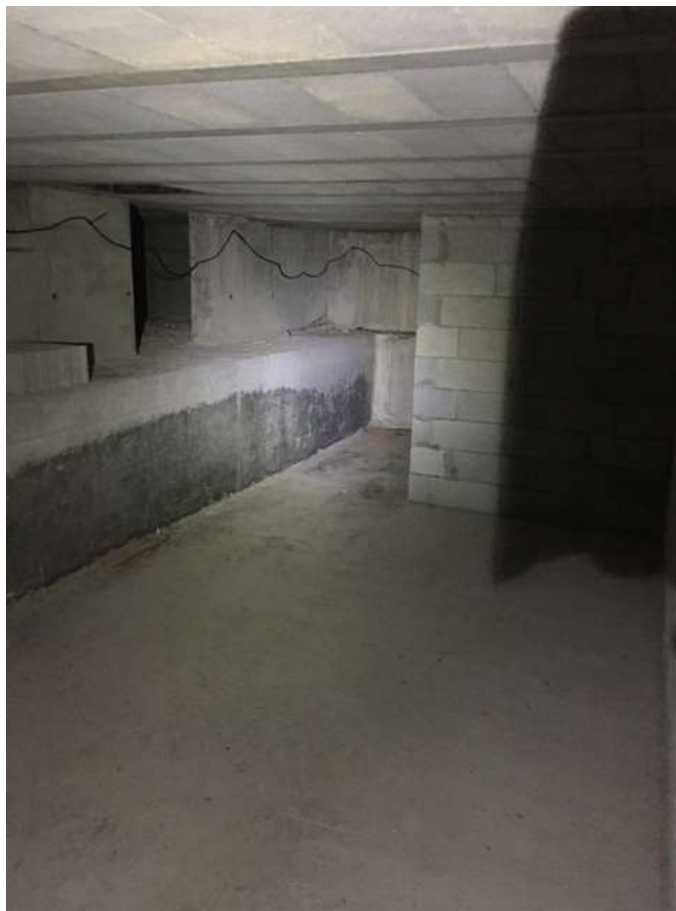
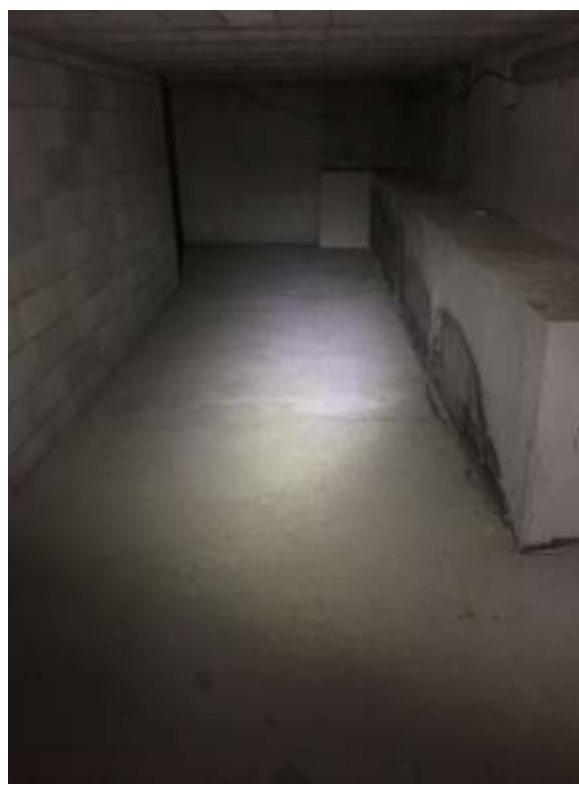
### Sous-sol

L'escalier situé dans le dégagement descend dans un vide-sanitaire/cave dont le sol et les murs sont en béton ; la roche naturelle apparaît par endroits.

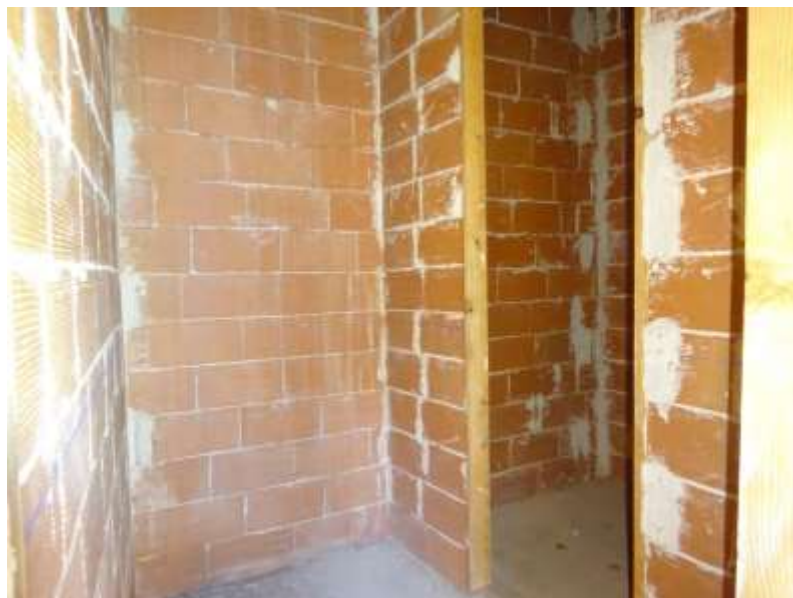
### **Vestiaire 2**

Dans le dégagement menant au garage, se situe un deuxième vestiaire.

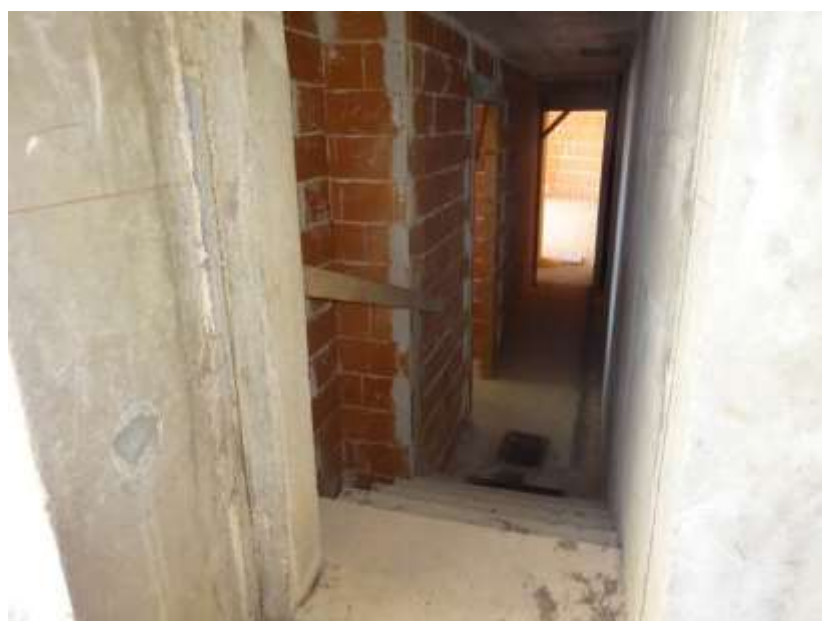
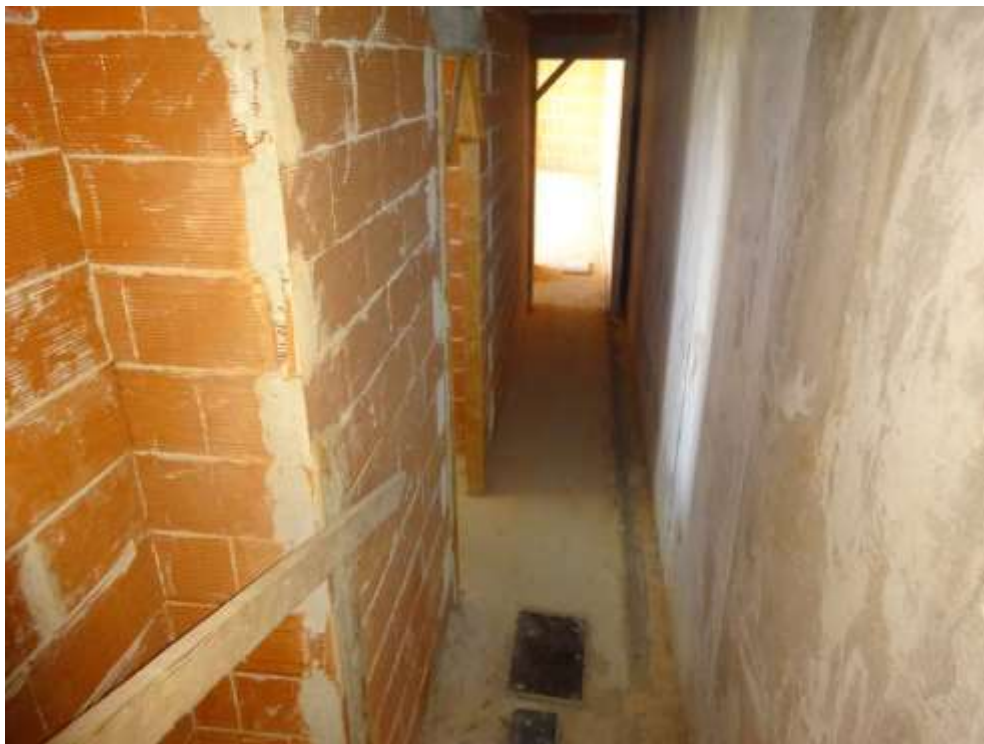
### **Dégagement garage**

Un escalier mène à l'ancien logement Gardien comprenant deux pièces et permet d'accès au garage

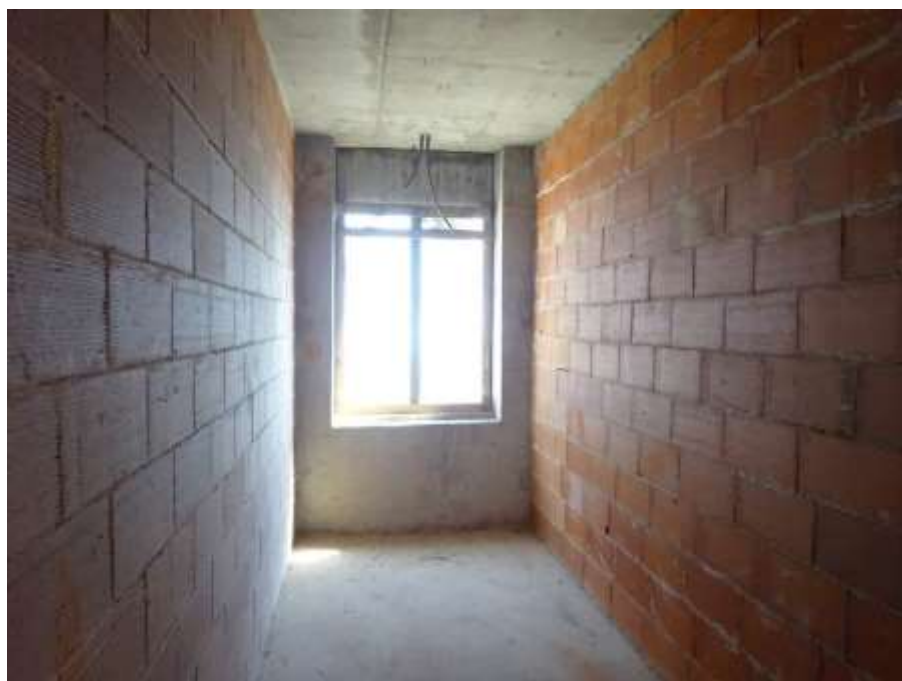
Autre pièce en suivant (Réserve) avec une fenêtre en façade Sud.

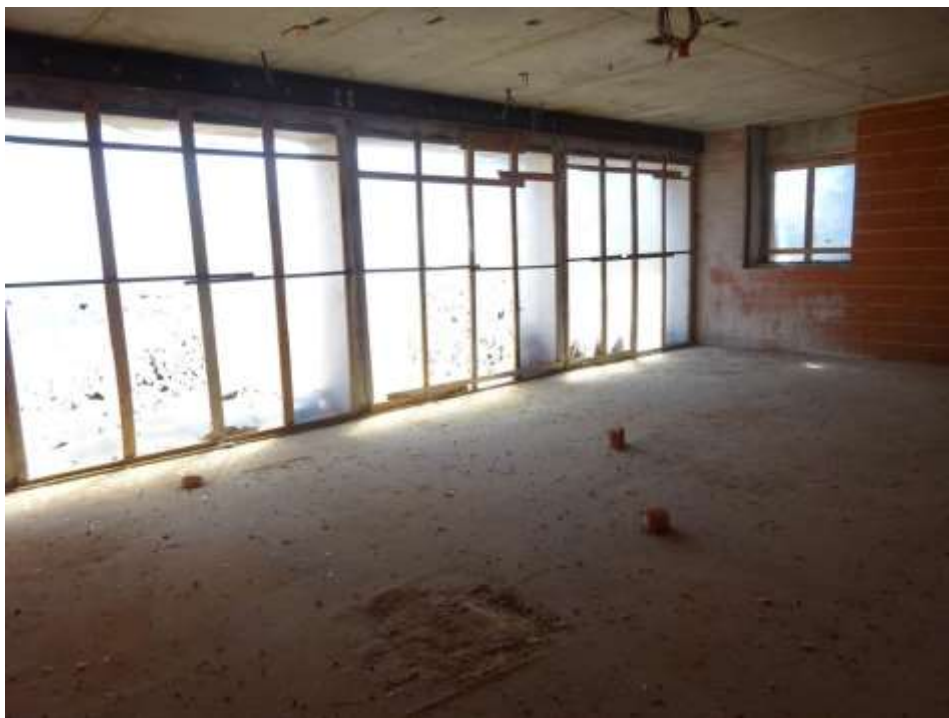
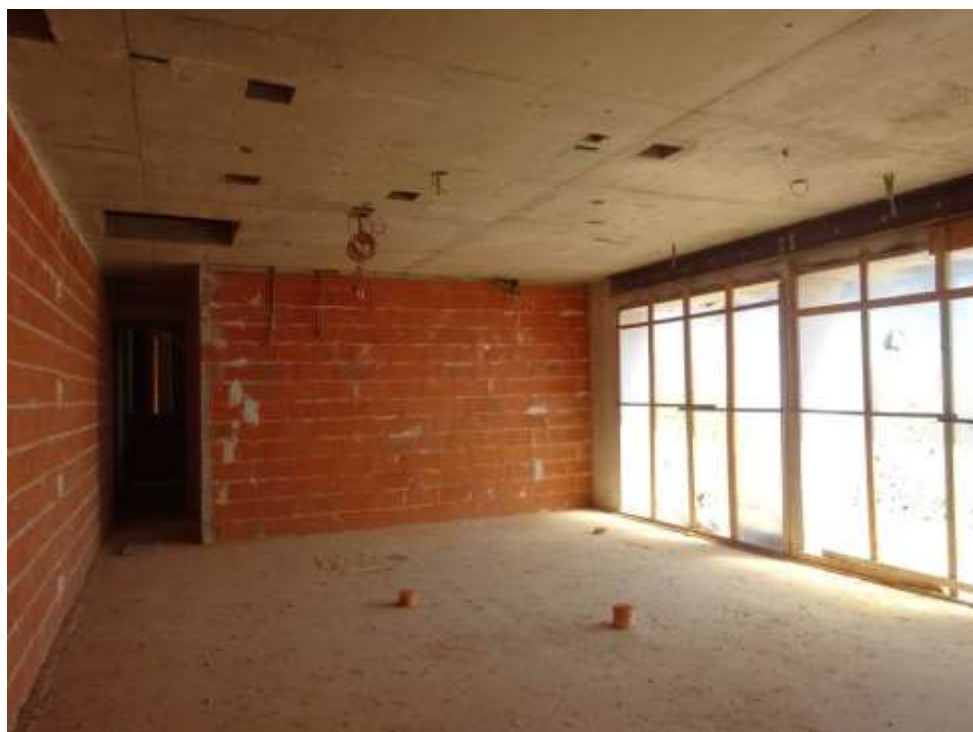
**Garage**

Il comprend trois ouvertures véhicules en façade Sud et une fenêtre en façade Ouest.

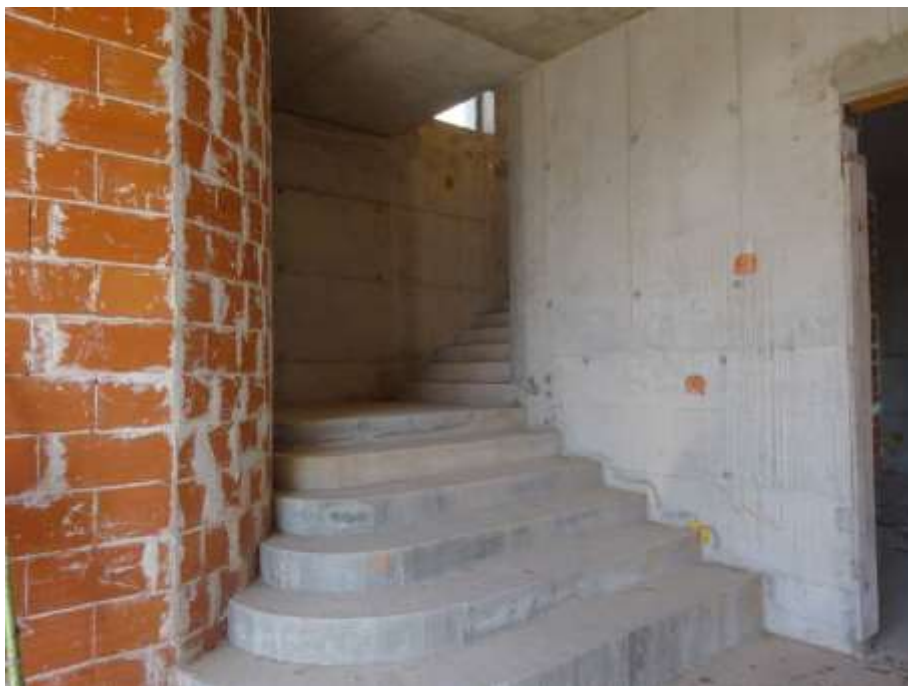
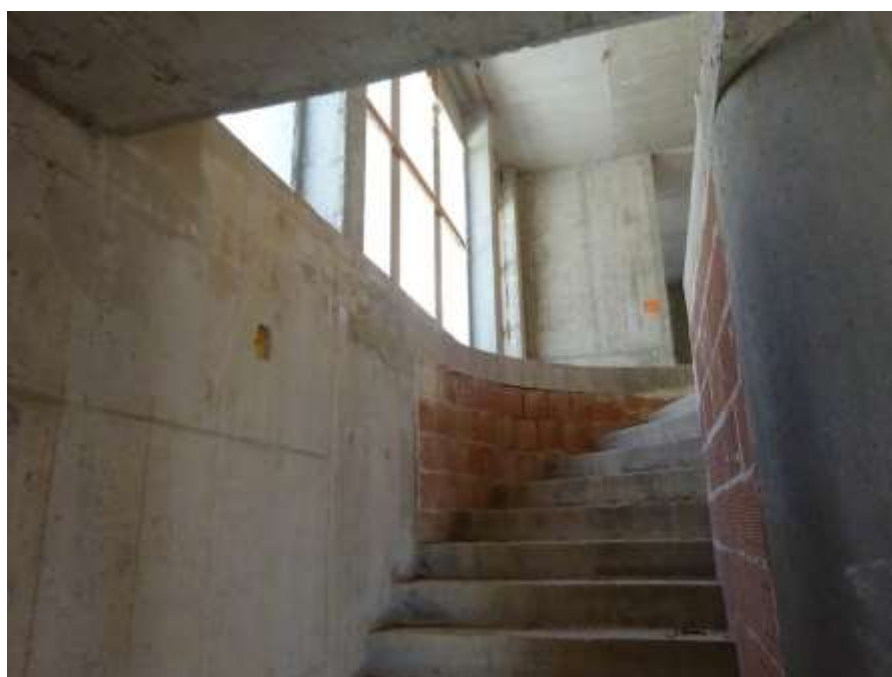
## Premier étage

Un escalier béton mène au premier étage qui distribue les chambres de la villa.

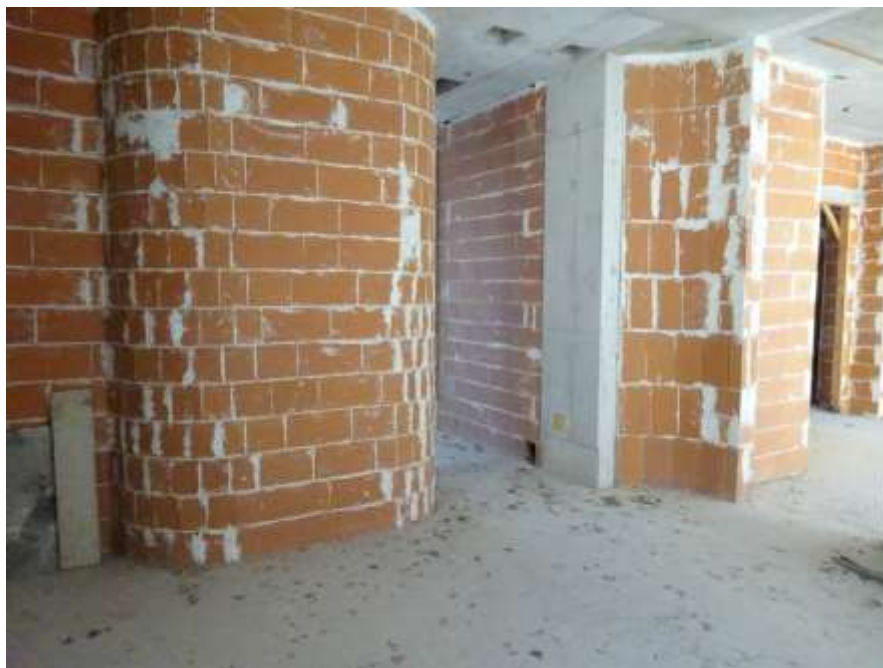
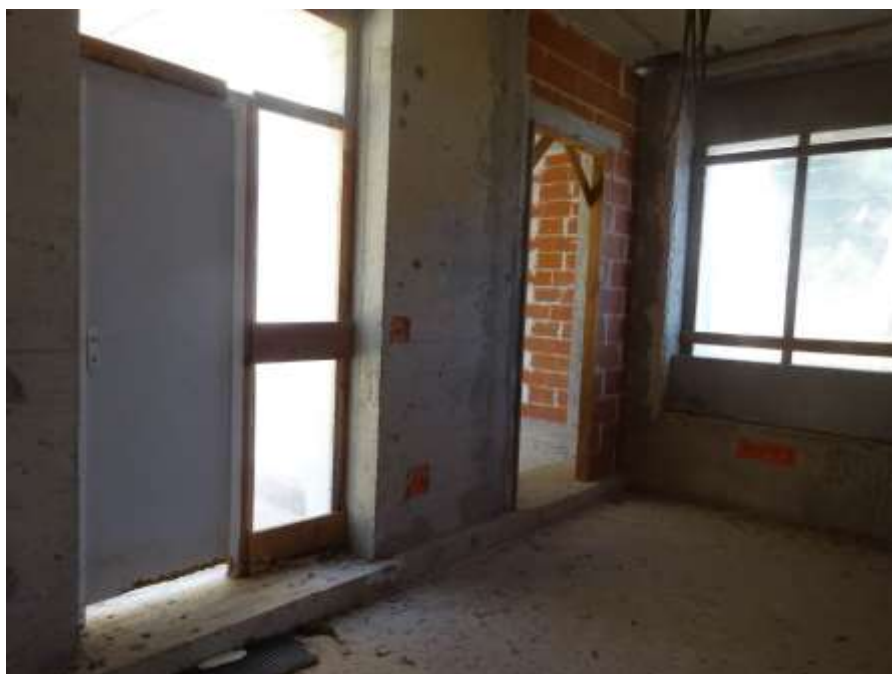
## Dégagement

Dégagement s'ouvrant sur les chambres 1 et 2 ; porte accès extérieur.

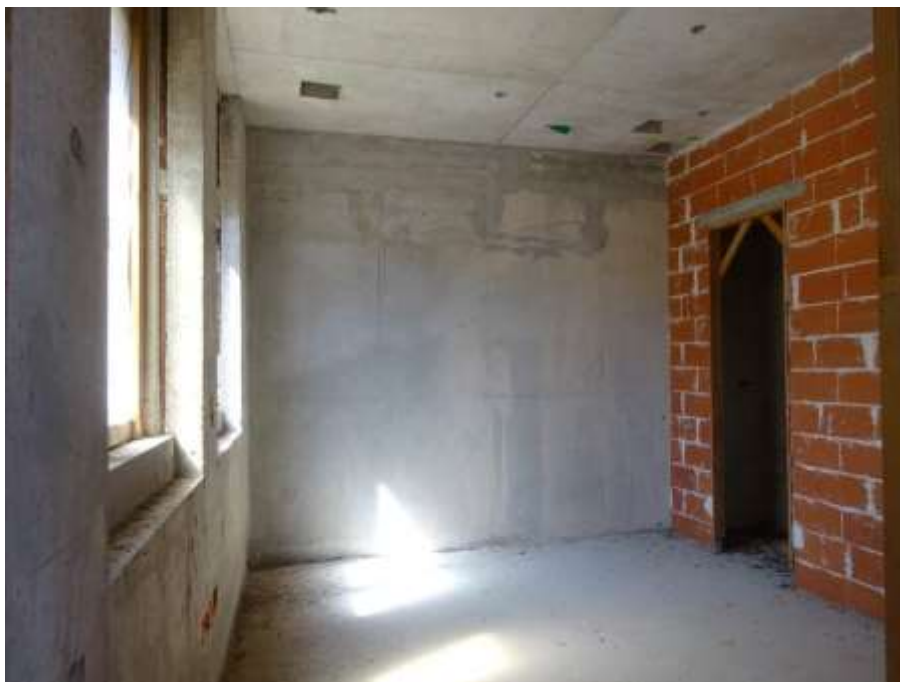
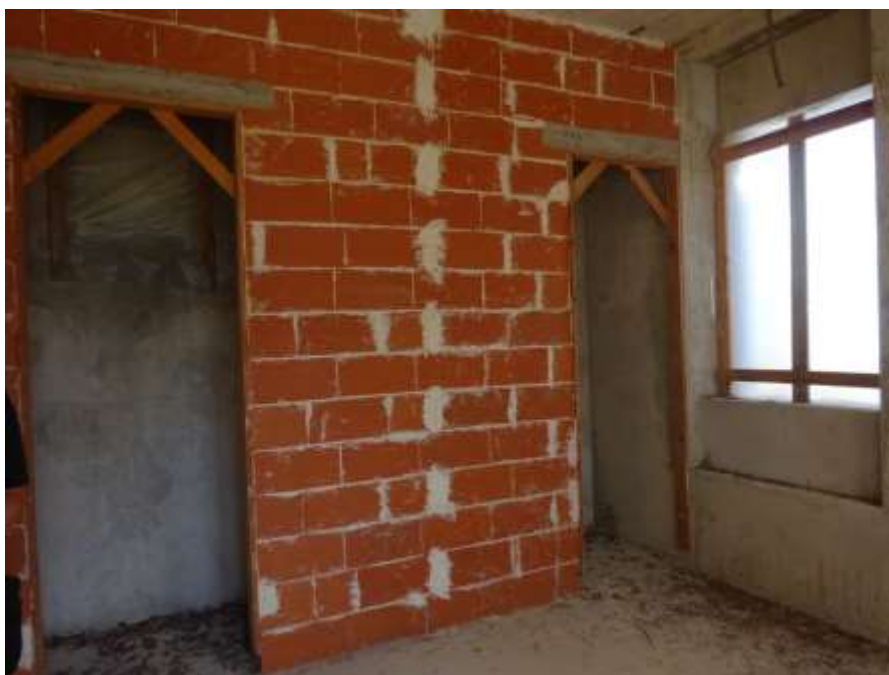
## Chambre n° 1

Elle se situe à l'Ouest de l'étage.

Elle comprend deux fenêtres exposées Ouest, une au Sud et deux à l'Est.

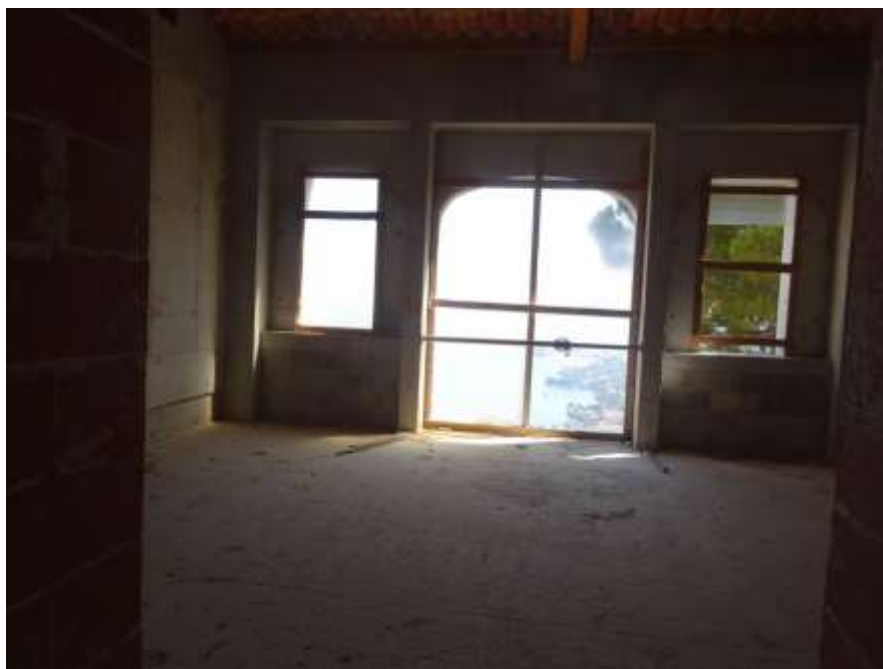
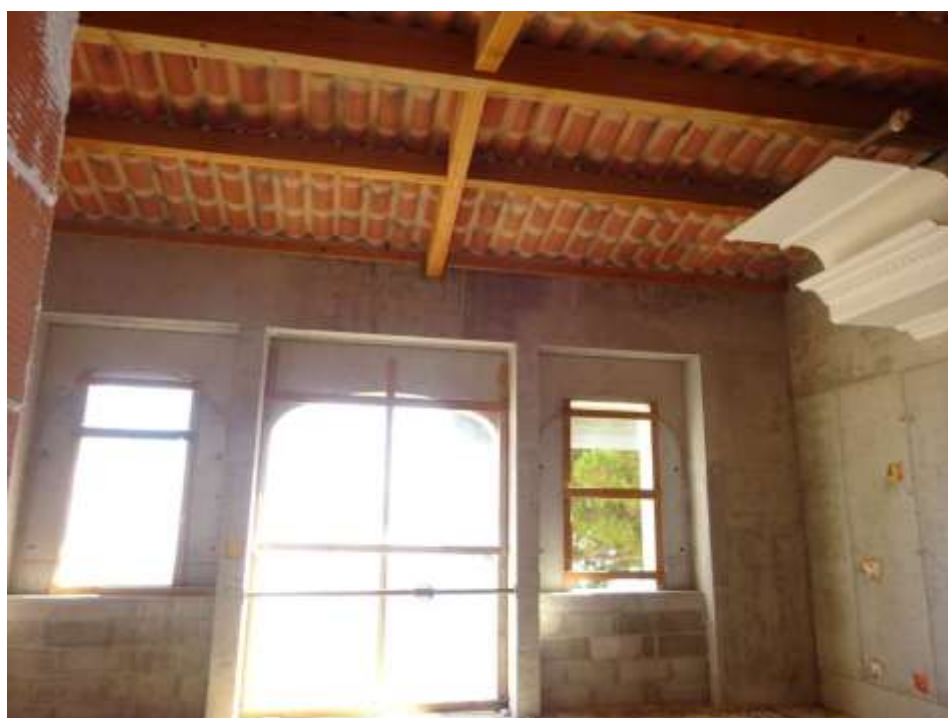
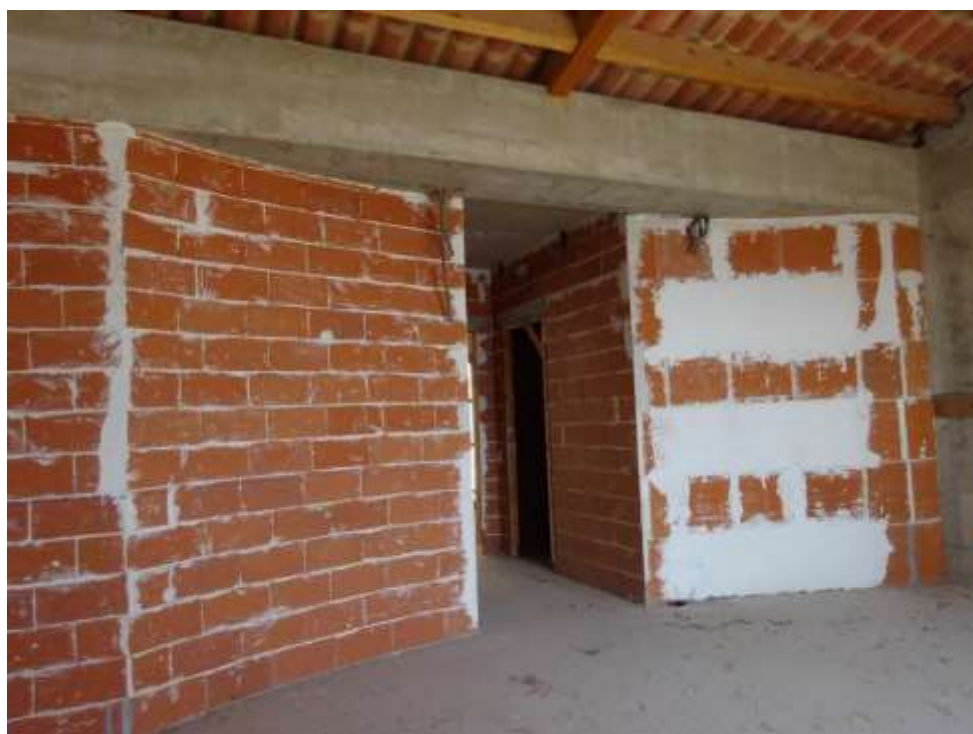
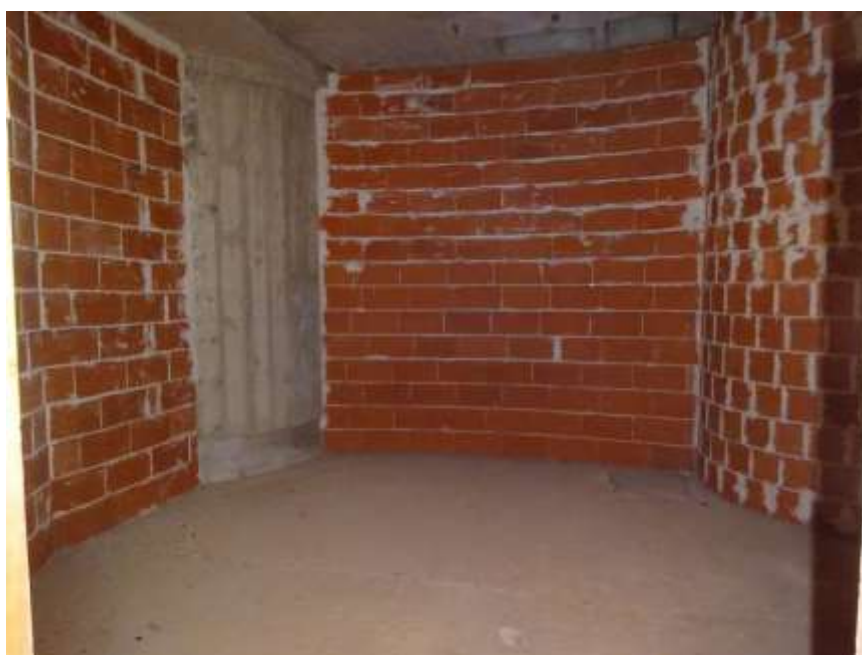
### **Chambre n° 3**

Il s'agit de la chambre principale.

Elle s'ouvre sur une grande ouverture cintrée et deux fenêtres de part et d'autre.

Cette chambre comprend un **espace dressing** et **salle de bains**.

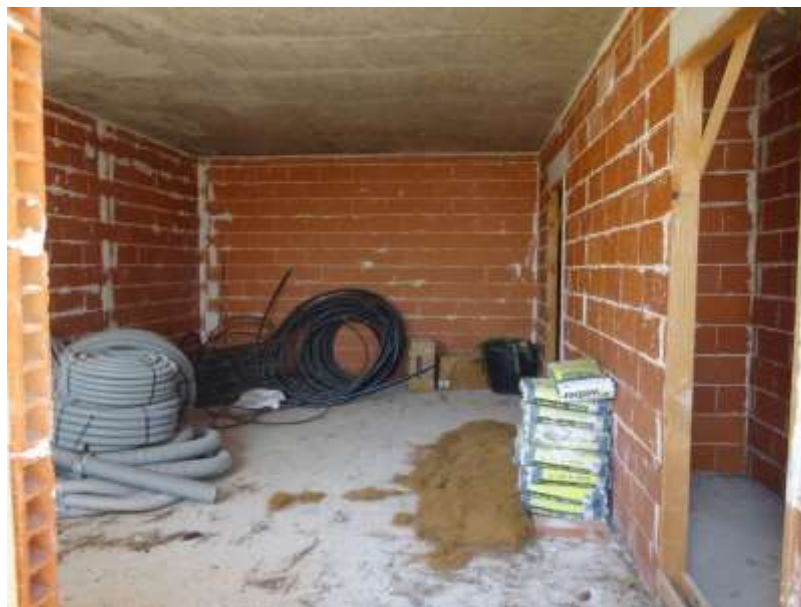
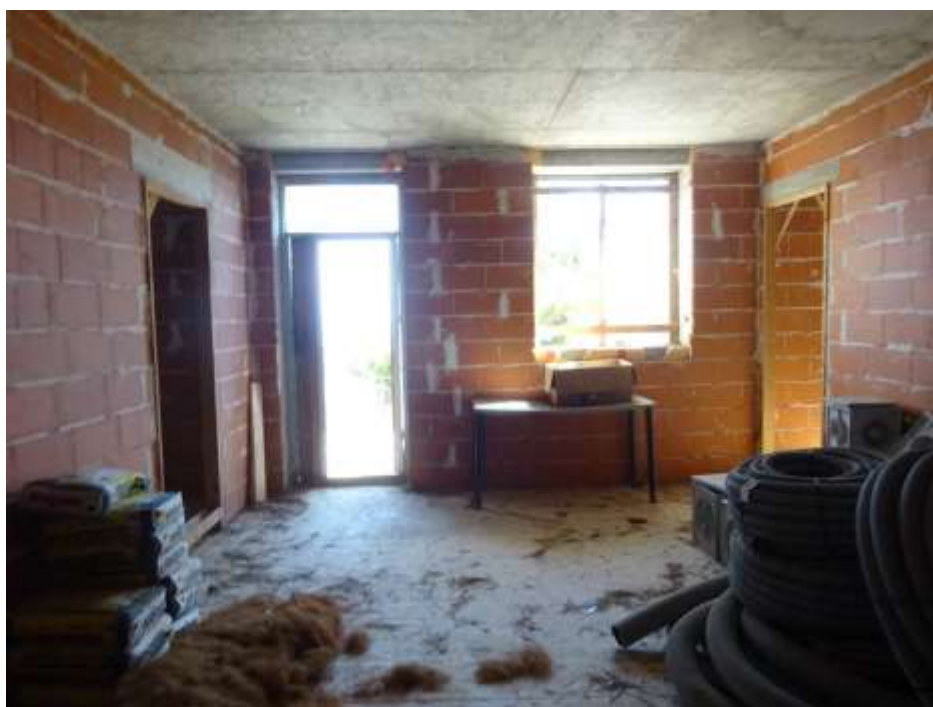
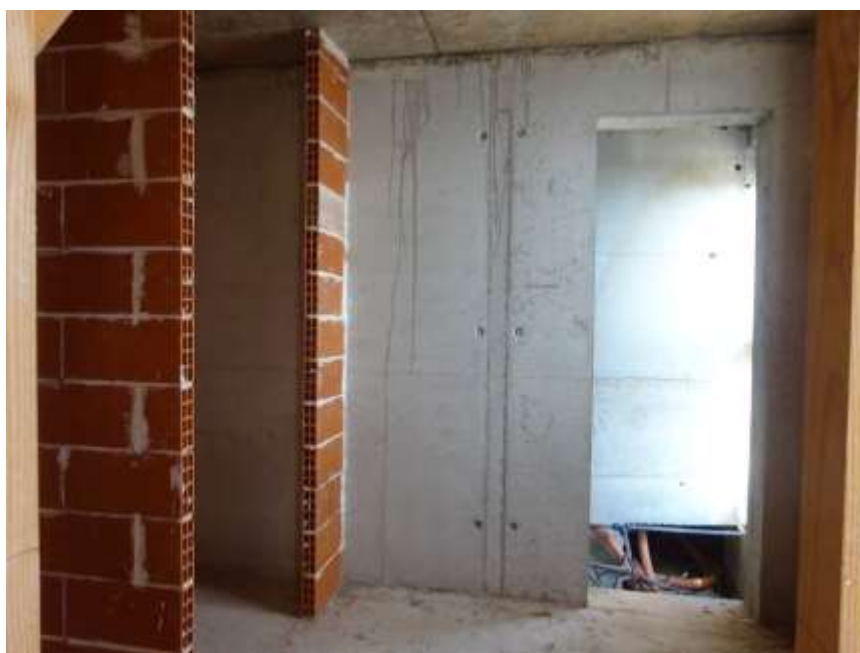
### Appartement 1

Il comprend deux pièces en façade Sud, l'accès à un vide-sanitaires et une petite pièce aveugle.

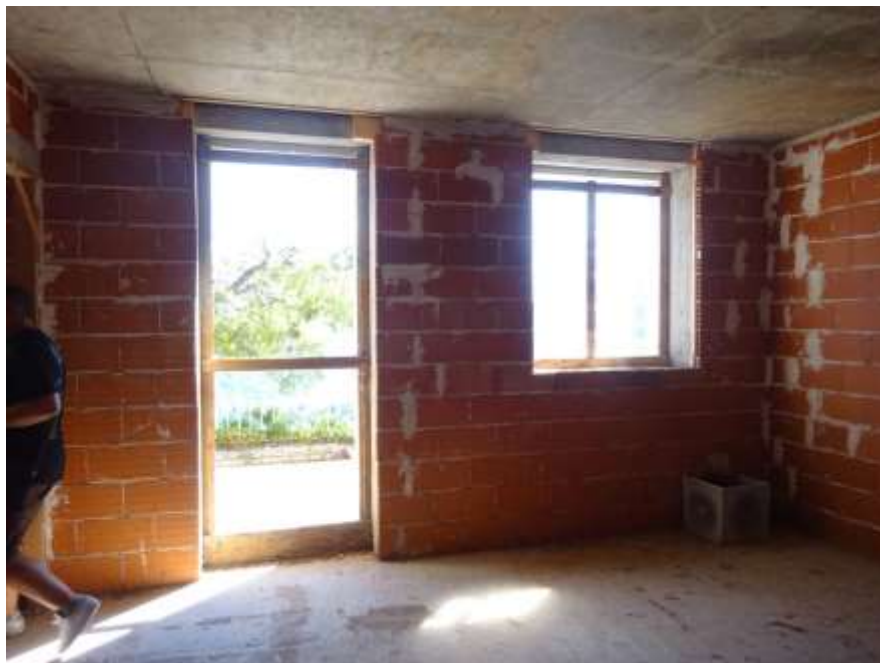
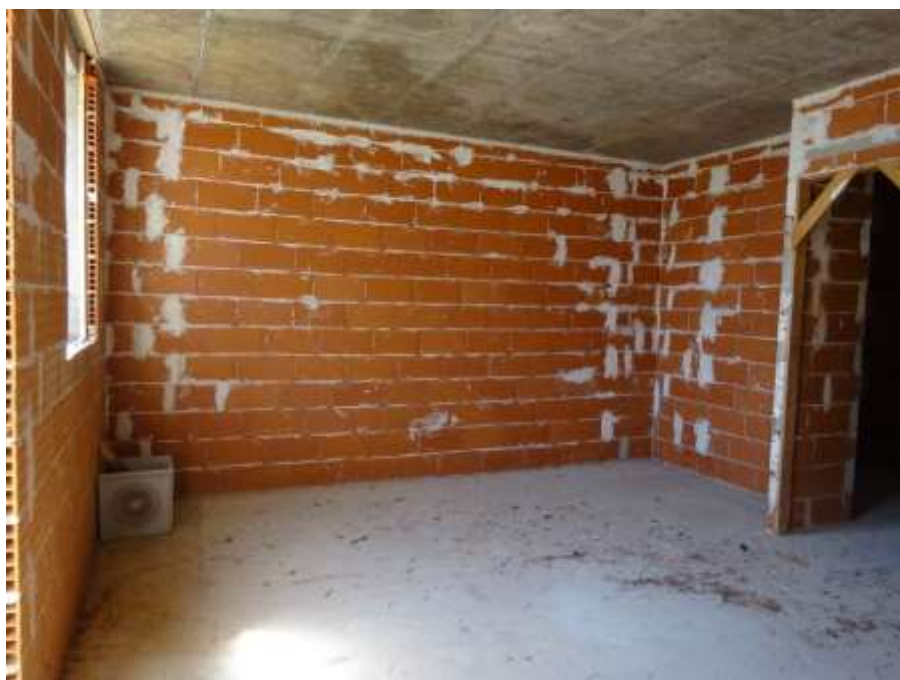
## Appartement 2

Il comprend deux pièces avec deux ouvertures en façade Sud. Il existe des ouvertures communicantes entre les logements n° 1 et 2.

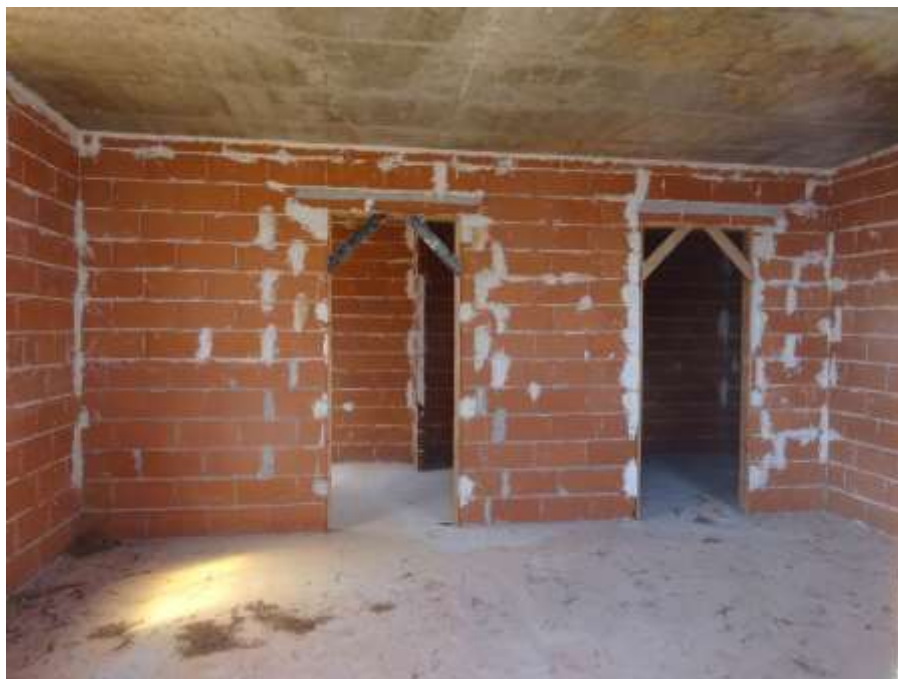
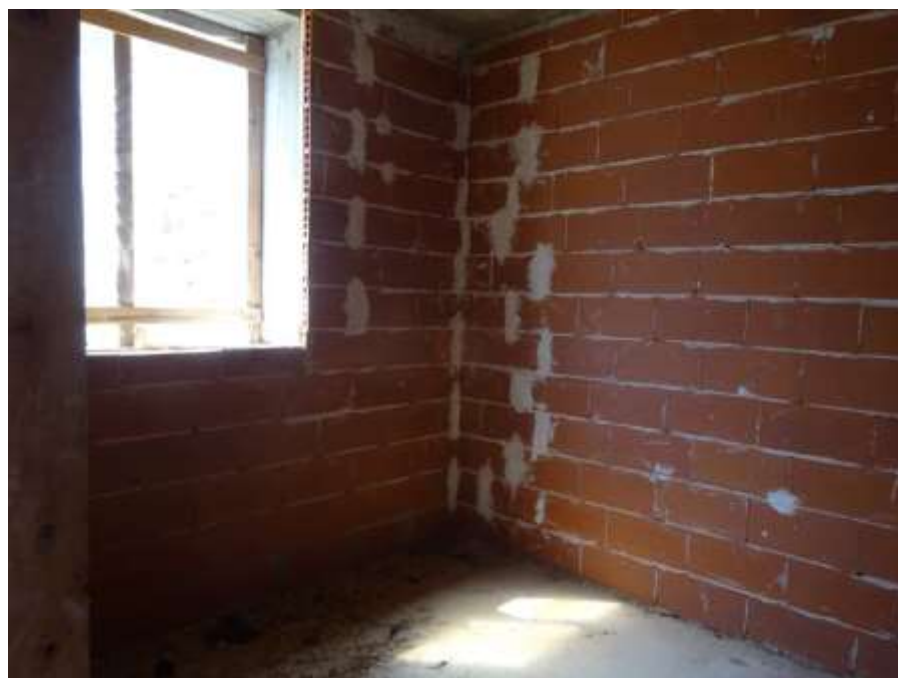
### Appartement 3

Il comprend trois pièces, deux ouvertures en façade Sud et une ouverture en façade Ouest.

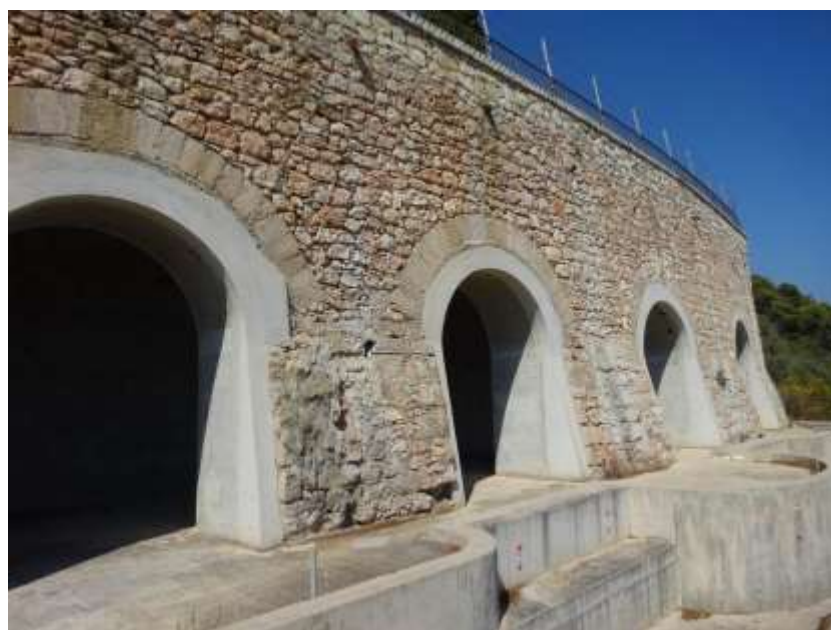
### **Grottes**

Quatre anciennes grottes situées sous la terrasse principale de la villa et s'ouvrant sur la piscine, ont été aménagées et délimitées par de grands murs en agglomérés.
