# PROCES VERBAL DESCRIPTIF

L'AN DEUX MILLE VINGT-TROIS

ET LE VINGT-CINQ AOUT

**à savoir sur la commune de VILLEFRANCHE SUR MER 06230, 856 avenue Bella Vista, moyenne corniche, consistant en une propriété dénommée Villa Romana comprenant une maison d'habitation, un pavillon indépendant au Sud de la maison, un pavillon en bordure de la moyenne corniche, quatre grottes situées sous les terrasses en limite de la parcelle cadastrée section AI numéro 77 et une piscine.**

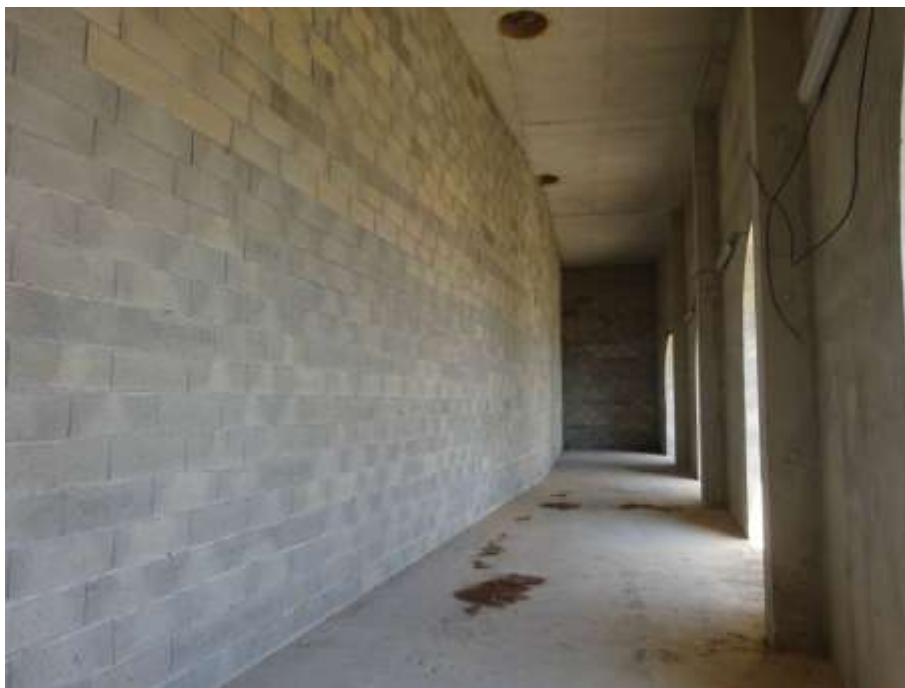
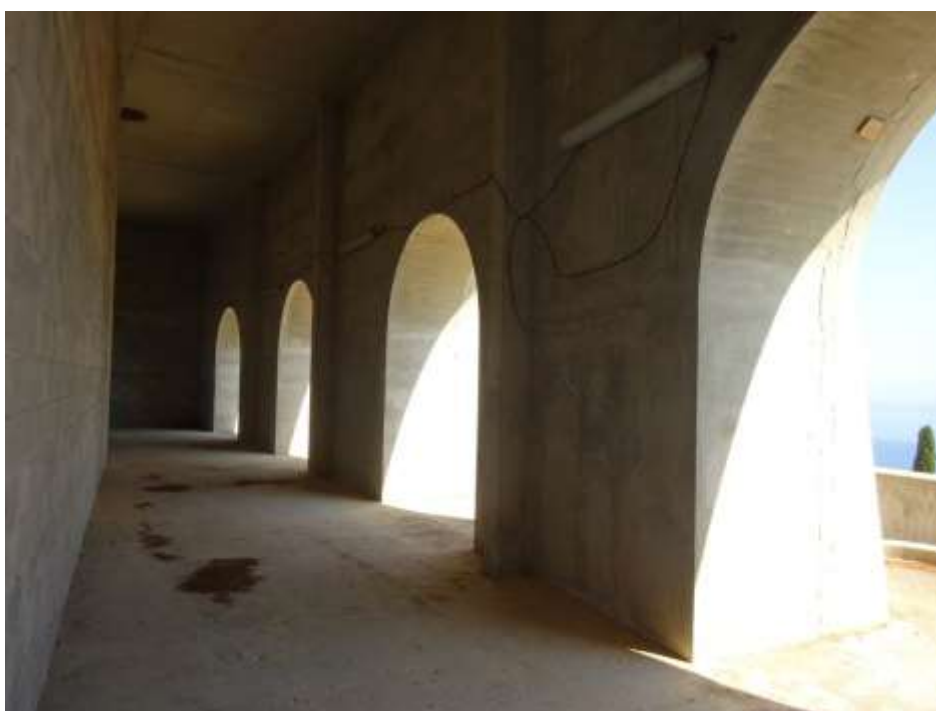
Quatre anciennes grottes situées sous la terrasse principale de la villa et s'ouvrant sur la piscine, ont été aménagées et délimitées par de grands murs en agglomérés.

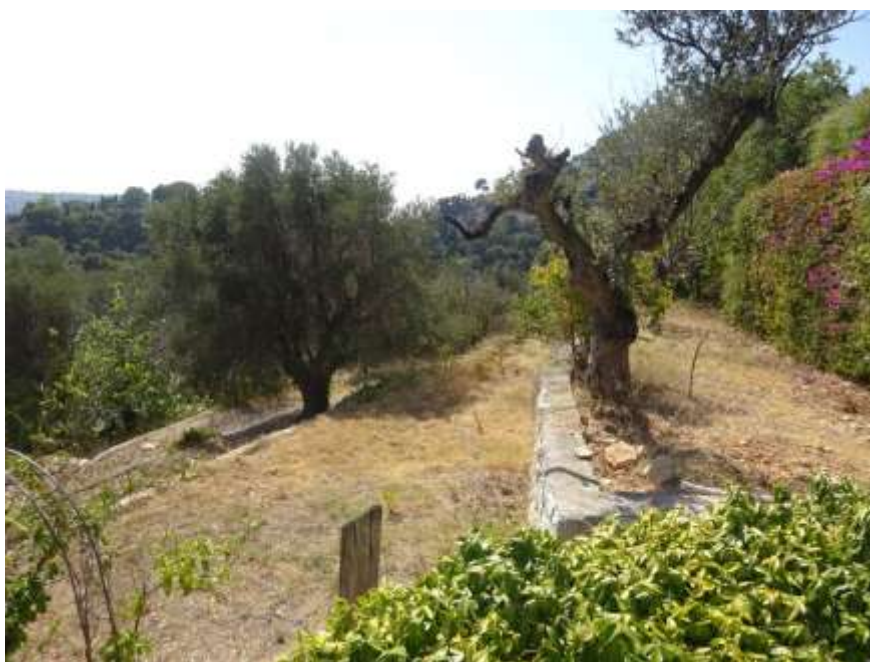
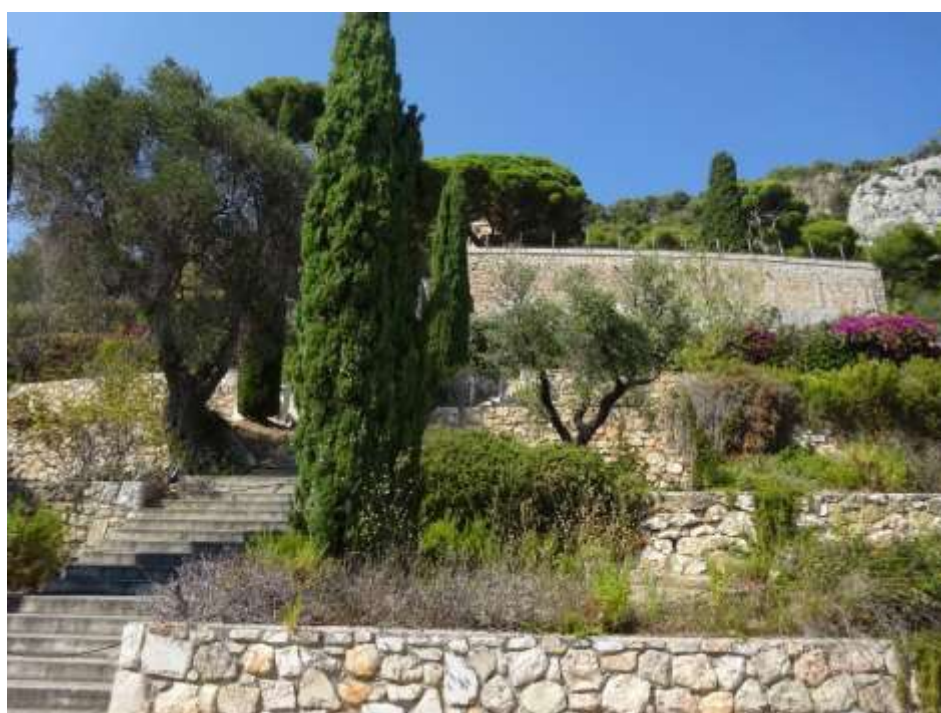
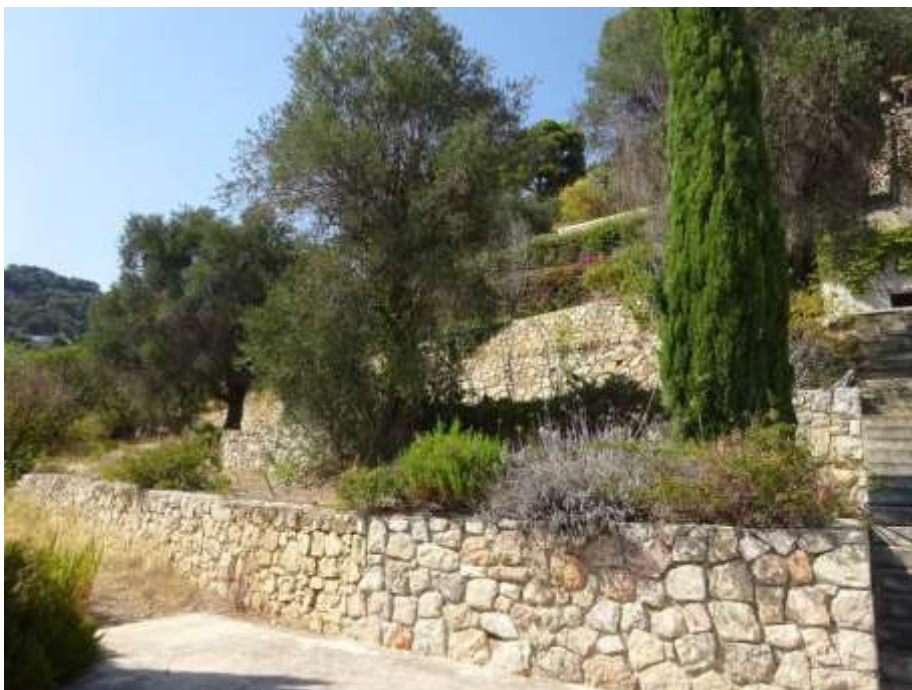
### **Jardin**

Le jardin de la propriété s'étend en façade Sud sur plusieurs restanques retenues par des murets en pierres.

Le jardin est complanté de nombreux arbres et arbustes d'essences méditerranéennes à savoir cyprès, olivier, agrumes, ainsi que bougainvillier, plumbago, figuier etc...
