CERTIFICAT DE SUPERFICIE

N° de dossier :
6592 SUCCESSION ANFOSSO

Adresse : 90 Boulevard Gambetta 06000 NICE
Nature du bien : Appartement
Etage : 2ème Etage
Lot(s) : 11
Date de construction : Avant 1948

DPE diagnostic de performance énergétique (logement)

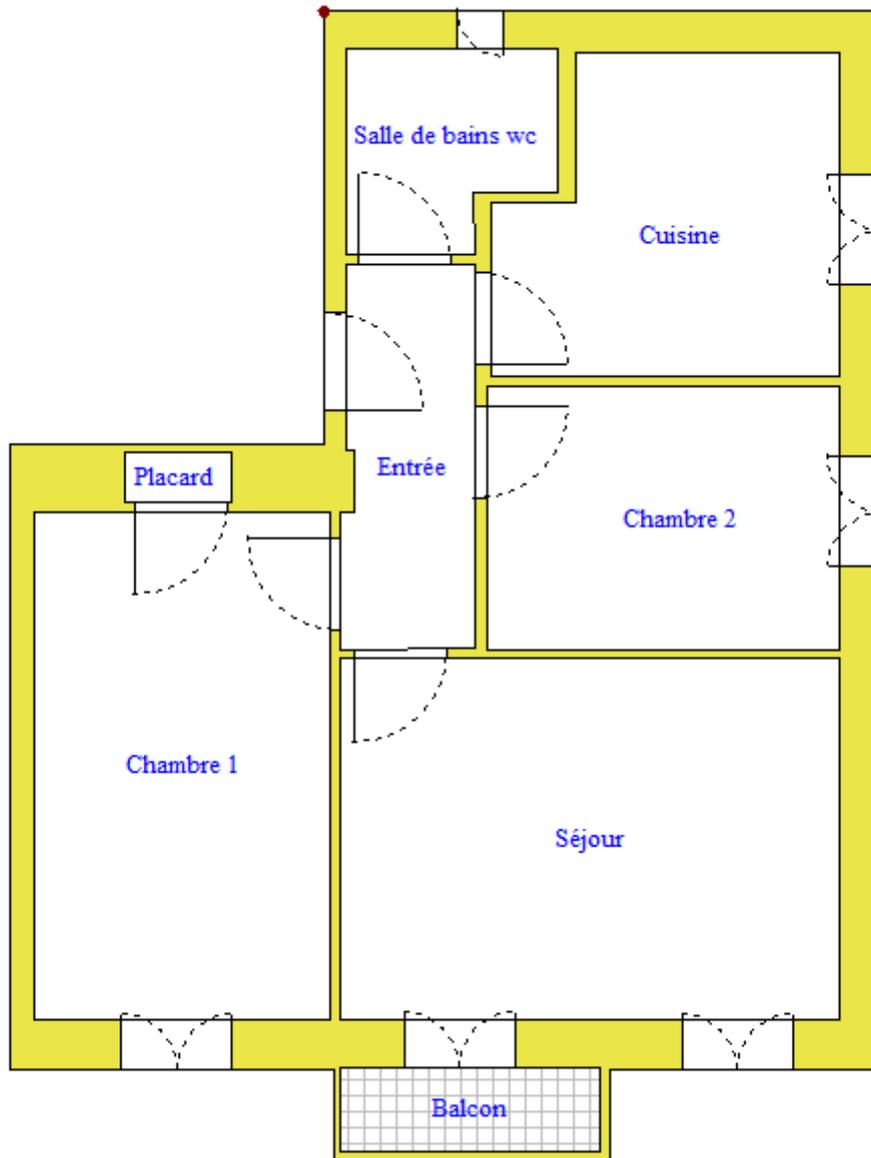
DISTRIBUTION DU BIEN
Non contractuelle

Pièce désignation	Superficie carrez (en m ²)
Entrée	3.44
Séjour	12.22
Chambre 1	10.21
Placard	0.35
Chambre 2	6.31
Cuisine	6.80
Salle de bains wc	2.61

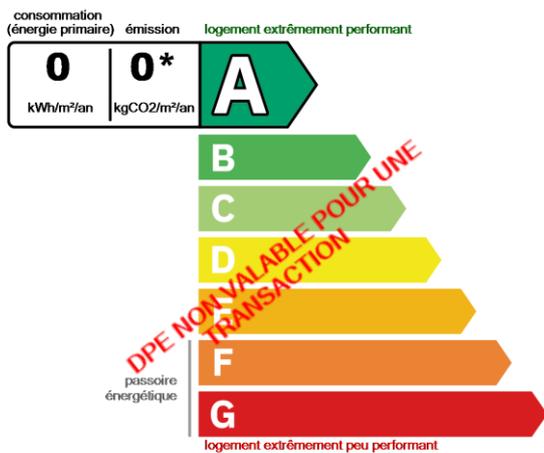
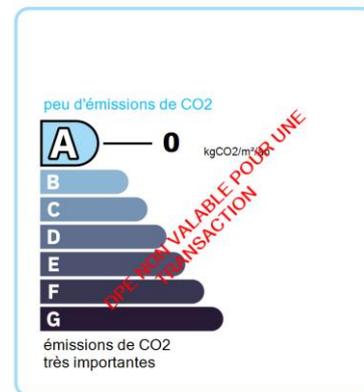
Le niveau de consommation énergétique dépend de l'isolation du logement et de la performance des équipements. Pour l'améliorer, voir pages 5 à 6

Ce logement émet 0 kg de CO₂ par an, soit l'équivalent de 0 km parcourus en voiture. Le niveau d'émissions dépend principalement des types d'énergies utilisées (bois, électricité, gaz, fioul, etc.)

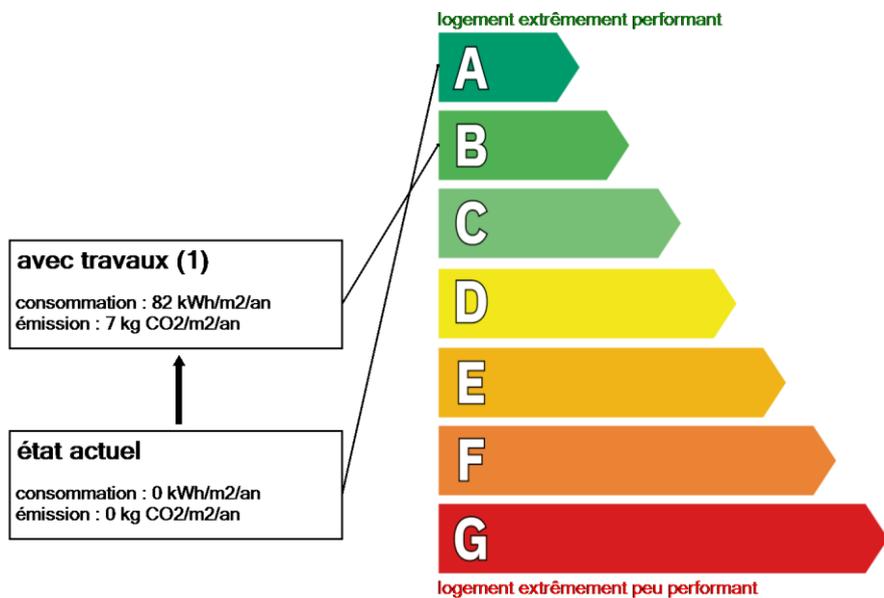
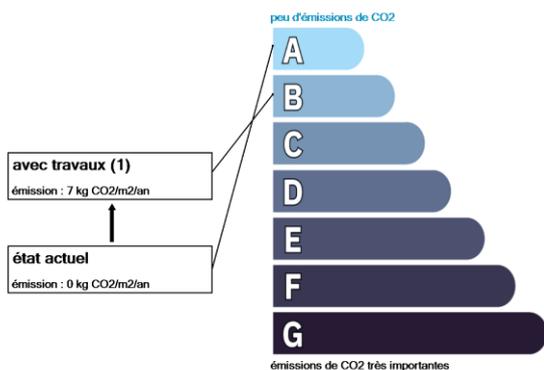
Évolution de la performance après travaux

Dont émissions de gaz à effet de serre

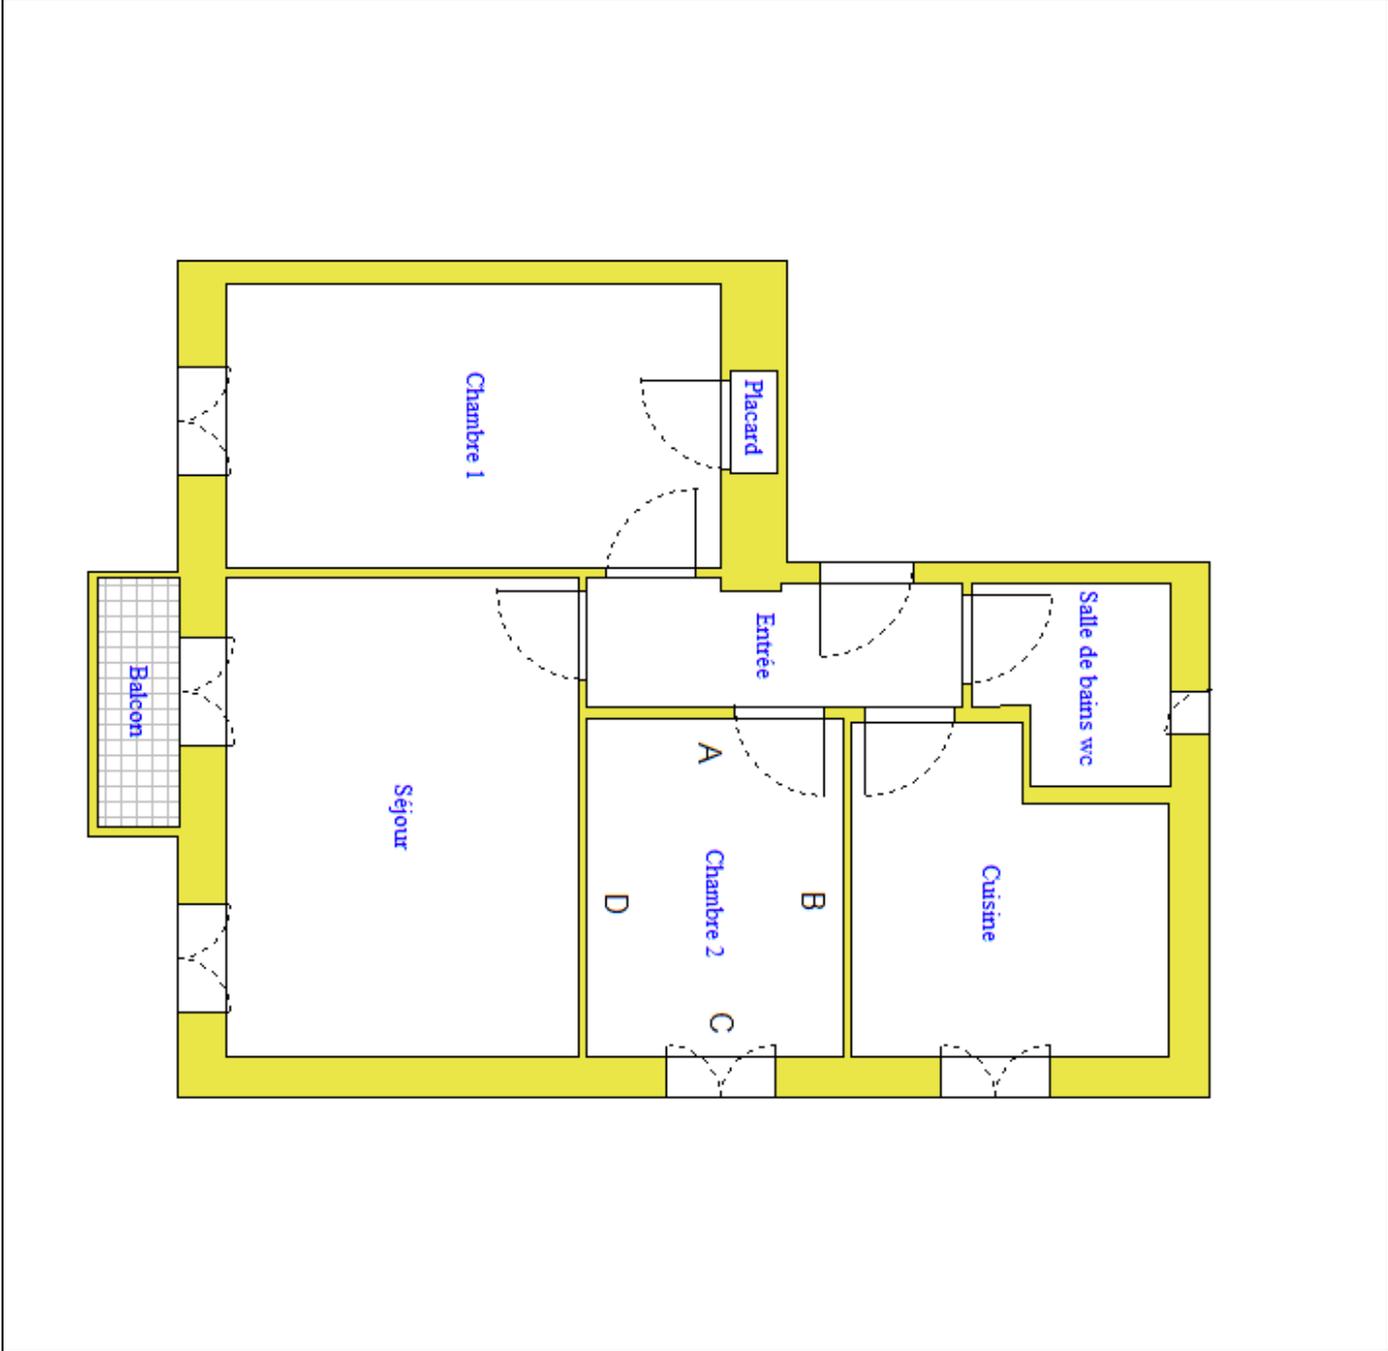
Croquis N°1

N°	Zone	Unité de diagnostic	Substrat	Revêtement apparent	Localisation	Etat de conservation	Nature de la dégradation	Résultats (mg/cm²)	Classement	Observations
22	A	Mur	Plâtre	Papier peint	C			0.11	0	
23					MD		0.07			
34	A	Porte		Bois	Peinture	C	EU	16	2	
24	B	Mur	Plâtre	Papier peint	C			0.2	0	
25					MD		0.27			
35	C	Fenêtre n°1	Dormant et ouvrant extérieurs	Bois	Peinture	C	D	11	3	
36	C	Fenêtre n°1	Dormant et ouvrant intérieurs	Bois	Peinture	C	EU	7.9	2	
37	C	Fenêtre n°1	Embrasure	Platre	Peinture	C	EU	3.7	2	
38	C	Fenêtre n°1	Volets	Bois	Peinture	C	EU	8.7	2

N°	Zone	Unité de diagnostic	Substrat	Revêtement apparent	Localisation	Etat de conservation	Nature de la dégradation	Résultats (mg/cm²)	Classement	Observations
39	C	Fenêtre n°2 Dormant et ouvrant extérieurs	Bois	Peinture	C	D		9.1	3	
40	C	Fenêtre n°2 Dormant et ouvrant intérieurs	Bois	Peinture	C	EU		5.4	2	
41	C	Fenêtre n°2 Embrasure	Platre	Peinture	C	EU		3.9	2	
42	C	Fenêtre n°2 Volets	Bois	Peinture	C	EU		3.1	2	
43	C	Garde-corps	Métal	Peinture	C	EU		5.7	2	
26	C	Mur	Plâtre	Papier peint	C			0.06	0	
27					MD		0.08			
28	D	Mur	Plâtre	Papier peint	C			0.08	0	
29					MD		0.29			
30	Plafond	Plafond	Plâtre	Peinture	C			0.07	0	
31					MD		0.34			
32	Toutes zones	Plinthes	Bois	Peinture	C			0.1	0	
33					MD		0.08			
Nombre total d'unités de diagnostic			16	Nombre d'unités de classe 3			2	% de classe 3	12.50 %

Le propriétaire doit veiller à l'entretien des revêtements recouvrant les unités de diagnostic de classe 1 et 2, afin d'éviter leur dégradation future.

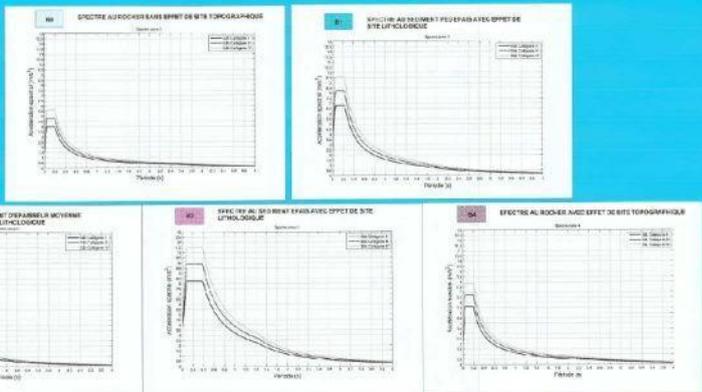
SPECTRES DE REPOSE DES BATIMENTS A L'ACTION SISMIQUE

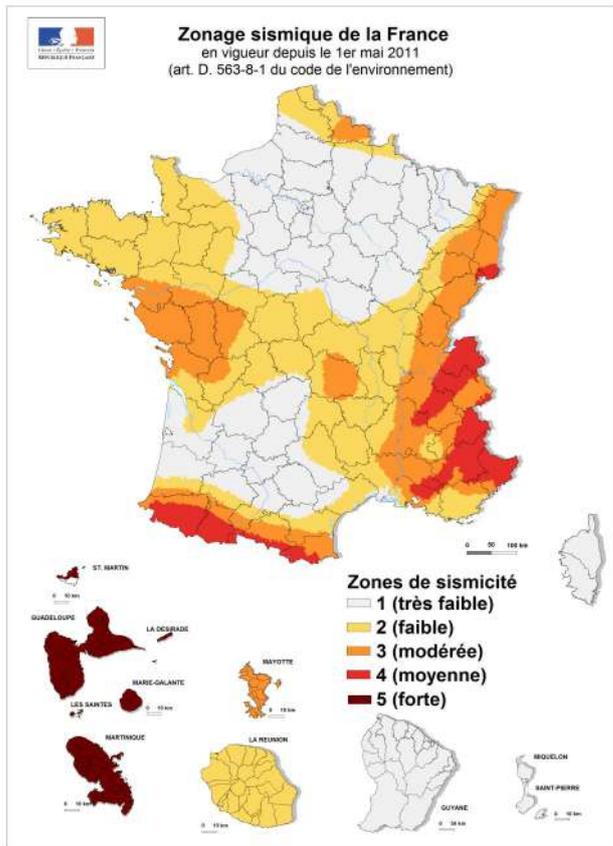
Le zonage sismique sur ma commune

Les données de sismicité instrumentale et historique et des calculs de probabilité permettent d'aboutir à l'élaboration d'un zonage sismique. Cette analyse probabiliste représente la possibilité pour un lieu donné, d'être exposé à des secousses telluriques. Elle prend en compte la répartition spatiale non uniforme de la sismicité sur le territoire français et a permis d'établir la cartographie ci-contre qui découpe le territoire français en 5 zones de sismicité: **très faible, faible, modérée, moyenne, forte**. Les constructeurs s'appuient sur ce zonage sismique pour appliquer des dispositions de constructions adaptées au degré d'exposition **au risque sismique**.
